PROCES VEREBALL DE CONSTALT

L'AN DKUX MILLE DIX-NEUF ET LE TROIS SEPTEMBRE

Que suite à la signification d'un commandement de payer valant saisie immobilière à la xxx il me requiert d'effectuer le procès-verbal de description de l'immeuble situé 9 place des Anciennes Halles à COGNAC et de mes opérations dresser procès-verbal de constat.

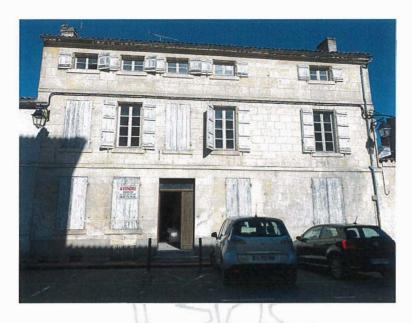
La facade de l'inuneuble est en pierre, deux lanternes sont fixées sur la facade.

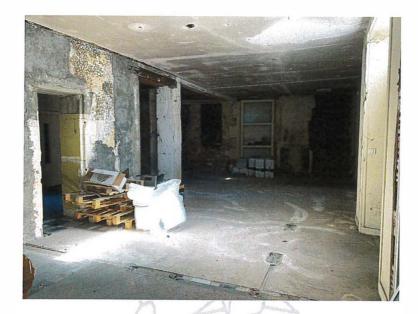
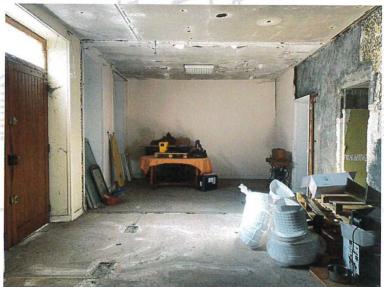
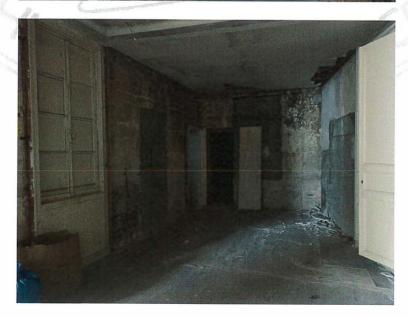
PIECE PRINCIPALE:

Le sol est en béton à l'état brut, et partiellement recouvert de moquette. L'ensemble présente de multiples impacts et des trous. Le plancher est partiellement recouvert de parquet en mauvais état. Une dalle a été coulée à l'entrée du bâtiment. Le reste du sol est partiellement recouvert de moquette. L'ensemble est en très mauvais état.

Les plinthes sont partiellement posées, en bois peint. Présence de traces d'humidité, d'éclats de peinture et d'impacts, en très mauvais état.

Les murs sont partiellement recouverts de toile de verre peinte, constitués de béton à l'état brut, partiellement recouvert de crépi et en pierre apparente. De nombreux trous.

Le plafond est en plâtre, en très mauvais état.

- Une porte en bois vétuste, donnant sur la place de l'ancienne Halle. Présentant des traces d'usures, qui ouvre et fernle avec difficulté.
- Des étagères en bois, intégrées directement dans le mur, vétustes.
- Un placai d en bois peint double po1te, avec des étagères à l'intérieur. L'ensemble est en mauvais état, vétuste.
- Une fenêtre en bois peint, en très mauvais état. La fenêtre est murée.

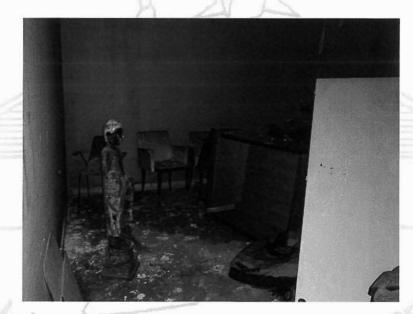
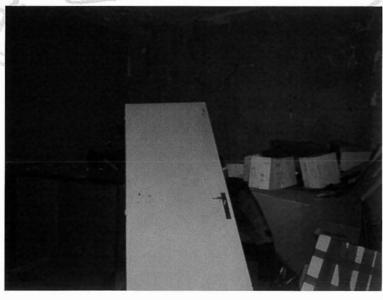
RESERVE:

Le sol est en moquette, hors d'usage.

Les plinthes sont en bois peint, hors d'usage.

Les murs sont en papier peint hors d'usage, en pierre apparente, en béton, et en parpaing. Le plafond est à l'état brut, hors d'usage. Une trappe avec un trou.

L'ensemble est encombré.

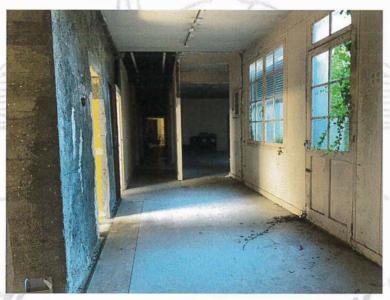
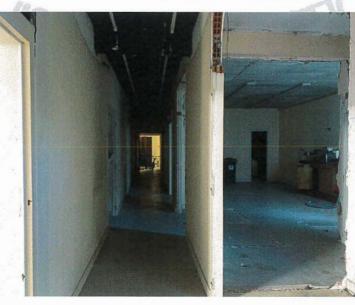
COULOIR DE DISTRIBUTION (à l'arrière de la pièce principale) :

Le sol est recouvert de dalles en plastique. Certaines sont ôtées. L'ensemble est hors d'usage.

Les murs sont recouverts de toile de verre peinte, partiellement peint, patiiellement constitués de pierres apparentes, et partiellement recouverts de béton. L'ensemble est en très mauvais état.

Le plafond est à l'état brut et patiiellement peint, en très mauvais état.

- Des fils électriques pendent du plafond.
- Un rail avec dix spots lumineux.
- Un plafonnier.
- Un interrupteur.
- Un ascenseur, en panne.

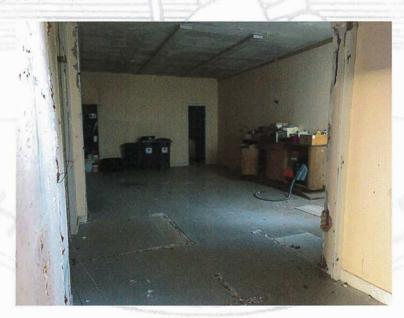
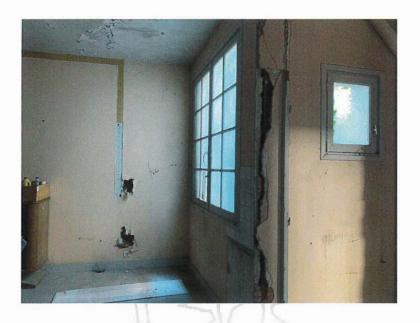
PIECE N° 1:

Le sol est recouvert de dalles en plastique, hors d'usage. Je constate que des trous sont présents dans le sol.

Les murs sont partiellement recouverts de toile de velTe peinte et sont peints. L'ensemble est hors d'usage. Je constate la présence de plusieurs gros trous dans les murs ainsi que des saignées.

- Une fenêtre en bois peint simple vitrage, en très mauvais état.
- Une fenêtre en bois peint simple vitrage, verre flouté, donnant sur le jardin extérieur, en très mauvais état.

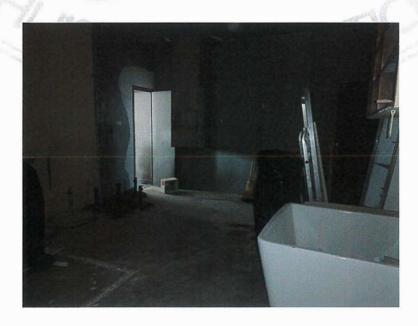
PIECE N° 2:

Le sol est sous revêtement plastique, en très mauvais état. Certaines paliies sont à l'état brut. Je relève la présence d'un trou. Présence de plusieurs petites tranchées creusées au sol. Les murs sont partiellement peints et partiellement à l'état brut. L'ensemble est en très mauvais état. Je constate la présence de plusieurs trous et impacts.

Le plafond est paiiiellement peint et partiellement à l'état brnt, en mauvais état.

- Des bouches d'arrivée d'eau et d'évacuation d'eau.
- Un lavabo en mauvais état, directement posée sur un meuble, relié à tme canalisation.

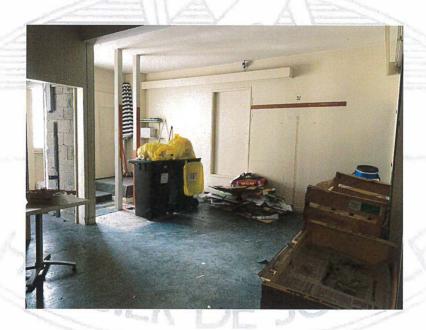
PIECE N° 3:

Le sol est recouvert de dalles en plastique, hors d'usage. Présence de plusieurs trous dans le sol.

Les murs sont peints. Présence de multiples éclats de peinture, de nombreux trous, de projections. L'ensemble en très mauvais état.

- Une fenêtre en bois peint, simple vitrage, verre flouté. Les carreaux sont fissurés. L'ensemble est en très mauvais état.
- Une porte en bois peint en très mauvais état. Je ne peux l'ouvrir en raison de l'absence de poignée.

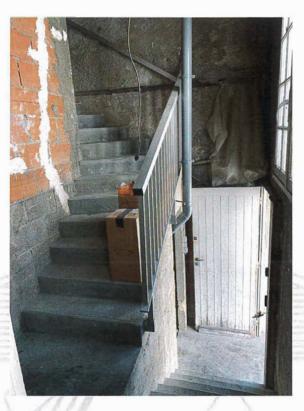
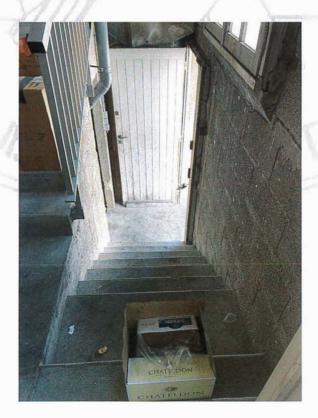
ESCALIER (descendant vers la rue):

L'escalier est en béton. Les marches sont abimées.

L'ensemble est vétuste.

- Un interrupteur, cassé.
- Des fils électriques pendent du plafond.

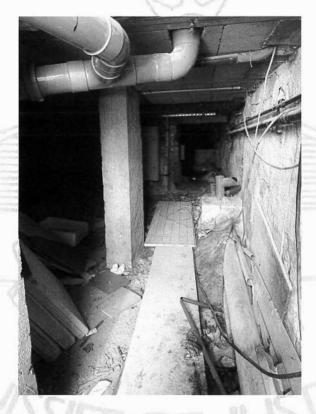
SOUS-SOL EN BAS DES ESCALIERS:

Je constate la présence de plusieurs canalisations dont certaines sont déboitées ou cassées. Présence de multiples détritus.

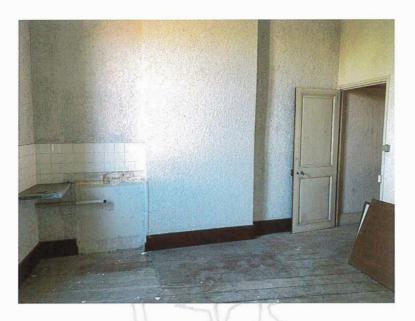
PIECE N° 1:

Le sol est constihlé d'un plancher en bois, en très mauvais état, présentant de multiples traces d'humidité et des impacts.

Les plinthes sont en bois peint, en mauvais état. Présence de multiples impacts et de taches. Les murs sont recouvelts de crépi, en mauvais état, présentant une multitude de trous. Une partie du mur est en faïence, vétuste. A noter la présence d'une lézarde rebouchée.

Le plafond est peint, en très mauvais état. La peinhlre s'écaille. Le plancher du deuxième étage est visible. Présence de traces d'humidité, de moisissure.

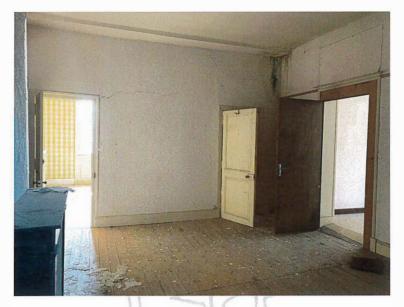
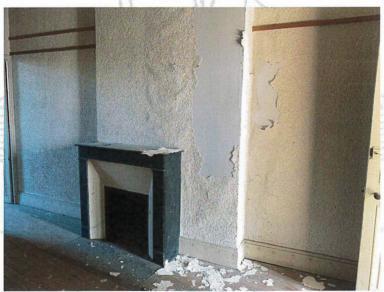
PIECE N° 2 (dans la continuité):

Le sol est en parquet en mauvais état. Présence de traces d'htmlidité.

Les murs sont recouverts de crépi, lequel gondole et se craquèle. Il se détache et jonche le sol. Je constate la présence de multiples traces de coulures sur le mur provenant du plafond. Présence de plusieurs lézardes, d'humidité et de moisissures. L'ensemble est en très mauvais état.

Le plafond est peint. Présentant de multiples fissures, d'éclats de peinture, de traces d'htm1idité et de moisissure.

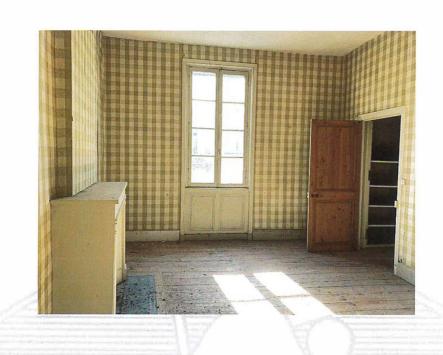
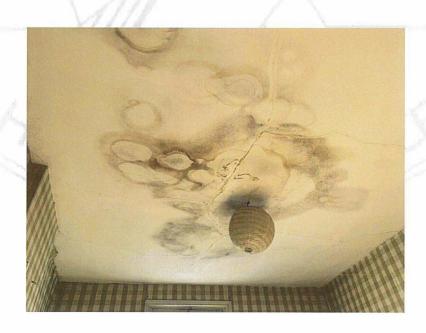
PIECE N° 3 (en continuité donnant sur la façade des anciennes Halles) :

Le sol est en parquet, en mauvais état. Présence de multiples petits trous, de taches d'humidité, de moisissure et d'impacts.

Les murs sont recouverts de papier peint. Les murs sont très fissurés. Le papier peint se décolle. Présence de traces d'humidité.

Le plafond est peint. Présence de nombreuses fissures, de traces d'humidité et de mo1s1ssure.

- Une fenêtre en bois peint, simple vitrage, vétuste.
 Une porte en bois peint qui ne ferme pas, hors d'usage.

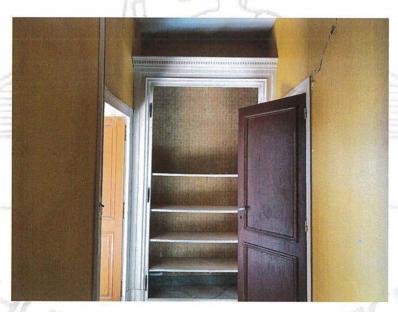
VESTIBULE (en rive de la cage d'escalier) :

Le sol est en parquet, abîmé et taché. Présence de multiples impacts.

Les murs sont recouverts de papier peint. Présence de multiples impacts, celiains lès se décollent d'autres sont déchirés.

Le plafond est peint, fissuré.

- Un placard dont il manque les portes. A l'intérieur, des étagères. L'ensemble est en mauvais état.
- Une porte en bois qui ne felme pas correctement, en mauvais état.

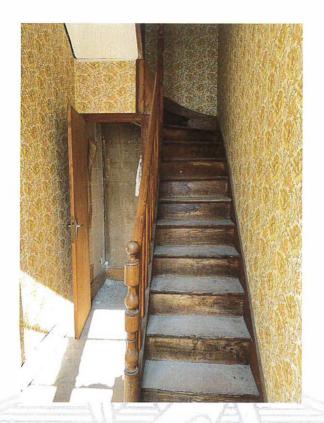
CAGE D'ESCALIER:

Le sol est en parquet, en mauvais état, vétuste. Présence de traces d'humidité et d'impacts. Les plinthes sont en bois peint, elles se décollent du mur. Vétustes.

Les murs sont recouverts de papier peint, vétuste. Les murs sont largement fissurés, en mauvais état.

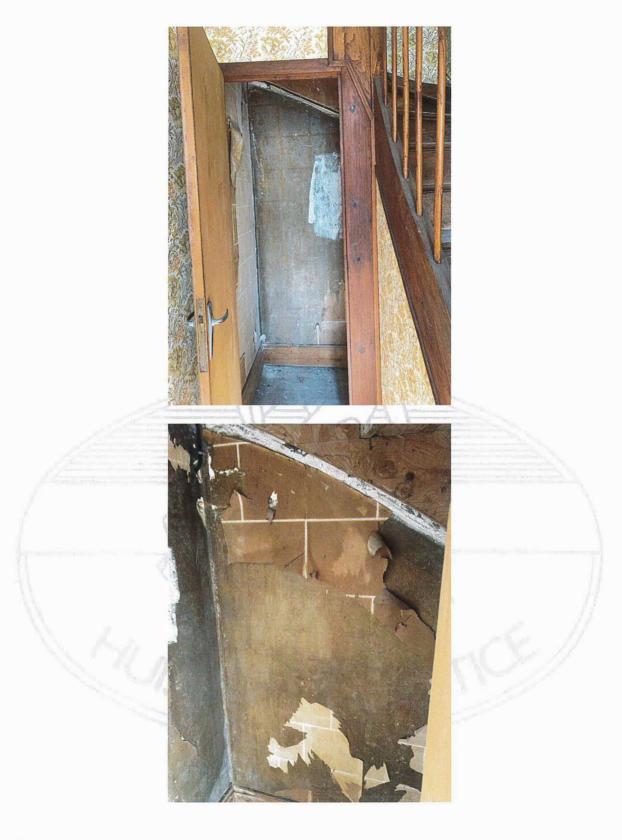
PLACARD SOUS ESCALIER:

Les murs sont recouvelis de papier peint, à l'état brut. Présence de multiples fissures. Le papier peint est arraché.

Le plafond est constitué par les marches de l'escalier présentant des traces d'humidité.

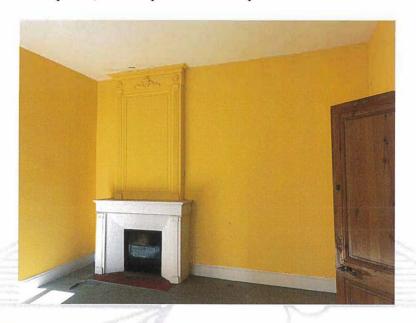
PIECE N° 4 (en rive de l'escalier en direction de l'Ouest):

Le sol est sous revêtement en plastique, hors d'usage. Je remarque un pavement à proximité de la cheminée.

Les murs sont peints. De multiples fissures, impacts, traces noirâtres et trous aux murs.

Le plafond est peint. Présence d'humidité, la peinture se décolle au niveau de la cheminée.

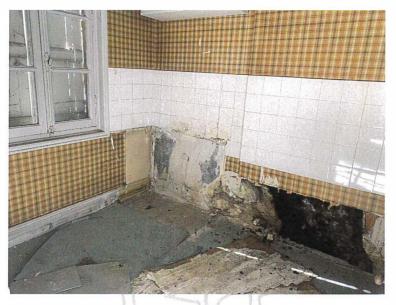
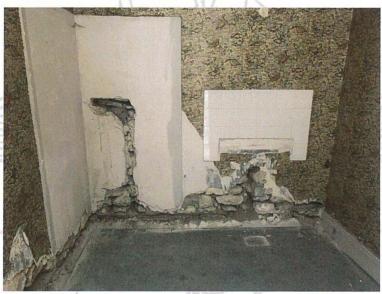
PIECE ATTENANTE A LA CHAMBRE :

Les murs sont en très mauvais état. Ils sont recouvelts de papier peint, partiellement recouverts de faïence et partiellement à l'état brut avec moellons apparents. L'ensemble est en très mauvais état. Présence de multiples trous, de multiples fissures, de taches d'hmnidité et de taches d'infiltration.

Le plafond est peint, fissmé. Présence de taches d'humidité.

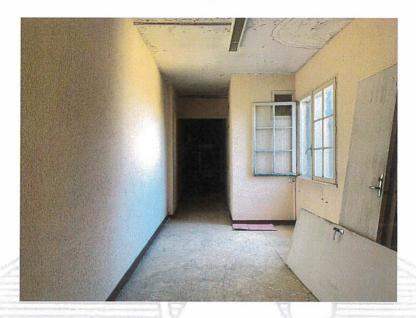
COULOIR DE DISTRIBUTION (côté jardin):

Le sol est sous revêtement plastique hors d'usage, taché, fissuré, rayé et poinçonné.

Les murs sont recouverts de peinture projetée, ainsi que de lambris. L'ensemble présente des traces d'humidité et de moisissure, en mauvais état.

Le plafond est peint. Présence de multiples éclats de peinture, de traces de moisissure, de taches, hors d'usage. Une trappe au plafond.

- Un ascenseur hors d'usage.
- Une fenêtre en bois peint, simple vitrage, vétuste.
- Une porte en bois qui ouvre et ferme conectement, desservant l'escalier amenant au rez-de-chaussée en direction de la rue grande.

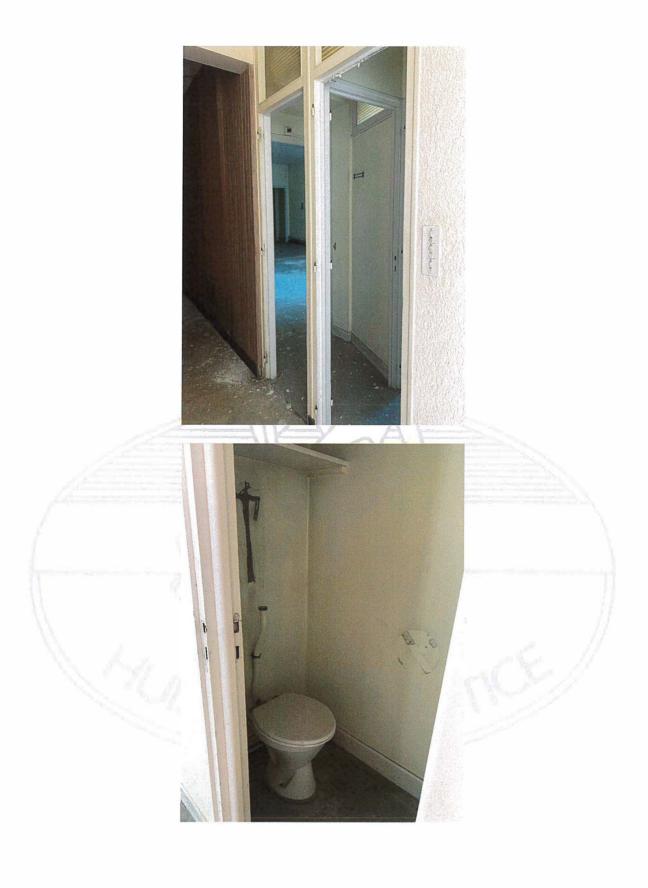
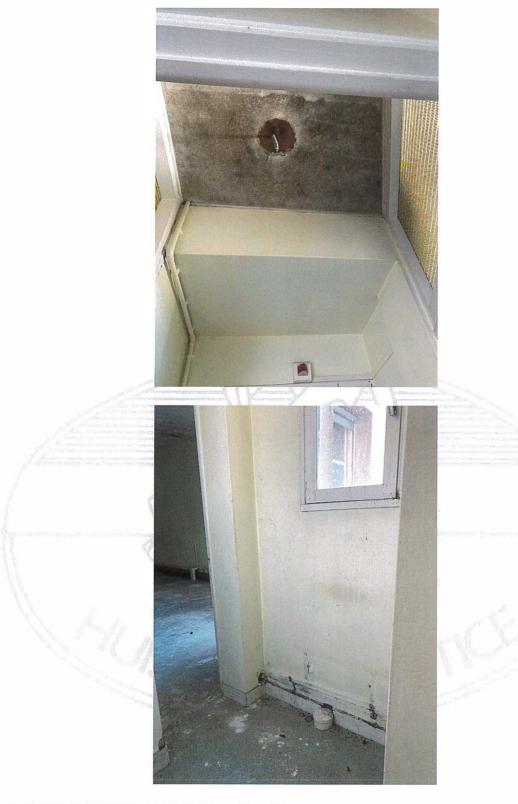
COULOIR DESSERVANT DEUX PIECES D'EAU (le premier et deuxième encadrement de porte à droite dans le couloir de distribution) :

Le sol de ces trois pièces est recouvert de dalles plastiques, hors d'usage.

Le plafond est en bois peint. Présence de multiples traces d'humidité.

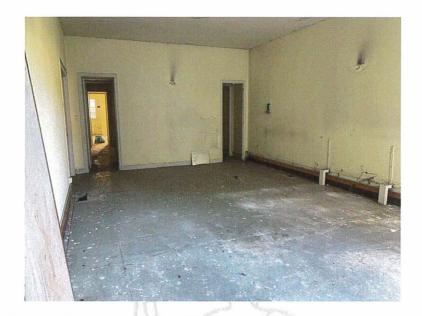
TROISIEME ENCADREMENT DE PORTE SUR LA DROITE :

Le sol est sous revêtement plastique hors d'usage. Présence de multiples trous.

Les murs sont recouverts de toile de ven-e peinte et à l'état brut. L'ensemble est en très mauvais état, présence de multiples traces d'humidité et de moisissure.

Le plafond est peint. La peinture s'écaille. Présence de multiples traces d'humidité, de

moisissure. L'ensemble est en très mauvais état.

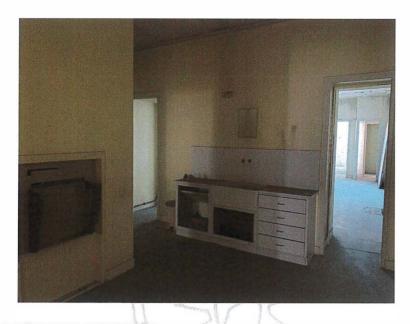
QUATRIEME PORTE SUR LA DROITE:

Le sol est recouvert de dalles en plastique, hors d'usage.

Le plafond est peint. Présentant de multiples taches d'humidité et de moisissure.

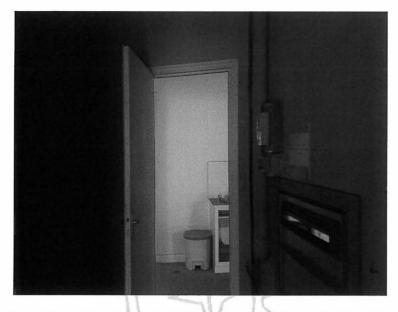
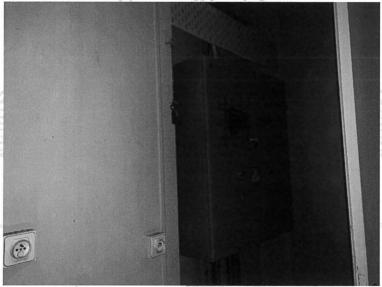
SALLE ARMOIRE ELECTRIQUE:

Le sol est recouvert de dalles en plastique, en très mauvais état. Les plinthes sont en bois peint, en très mauvais état. Les murs sont peints. La peinture s'écaille. L'ensemble est vétuste. Le plafond est peint. La peinture s'écaille, vétuste.

- Une porte en bois peint qui ne felme pas correctement.
- Une porte en bois brut, qui ne ferme pas.

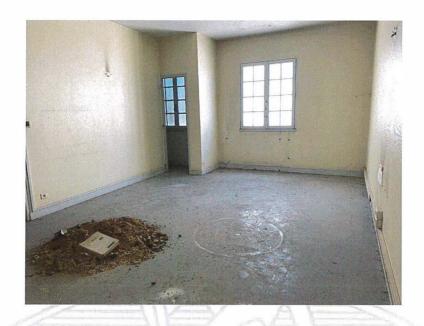
PIECE COTE RUE GRANDE (dans la continuité) :

Le sol est recouvert de dalles plastiques, hors d'usage.

Les murs sont recouvelis de toile de verre peinte, hors d'usage. Présence de traces d'humidité et de moisissure.

Le plafond est peint, en très mauvais état. La peinture s'écaille. Présence de traces d'humidité et de moisissure.

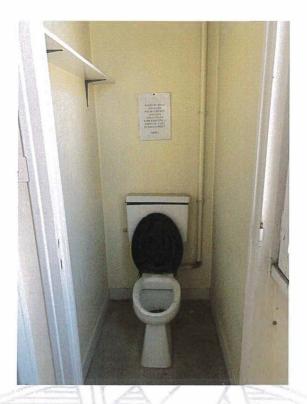
WC (au bout du couloir de distribution) :

Le sol est recouvert de dalles en plastique, hors d'usage. Les plinthes sont en bois peint, en mauvais état. Les murs sont recouverts de papier peint, vétuste. Le plafond est peint. La peinture s'écaille.

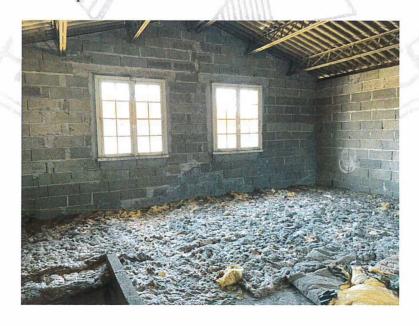
COMBLES:

Le sol est en béton à l'état brut, recouvert de détritus et de laine de verre. Les murs sont en parpaing.

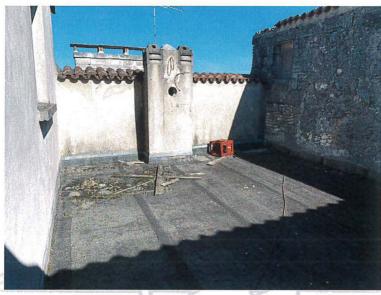
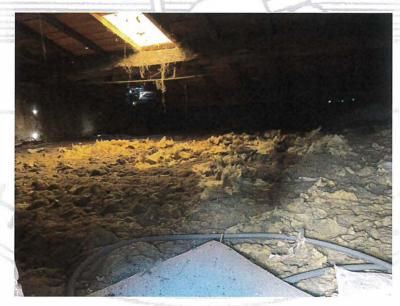
COUR:

Les murs sont recouverts de crépi. Certains moellons sont apparents. Présence de mLùtiples fissures.

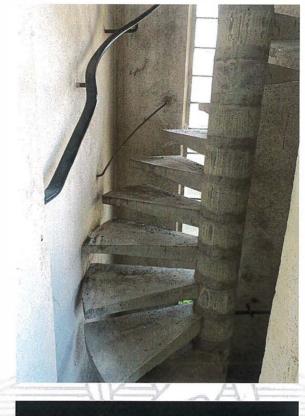
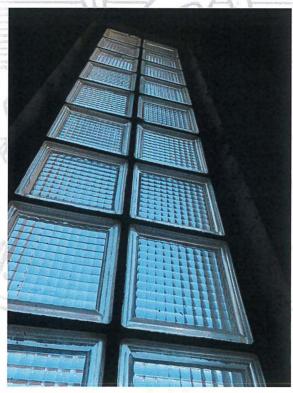
ESCALIER D'ACCES AU DEUXIEME ETAGE:

Les murs sont recouverts de crépi. A noter la présence de plusieurs fenêtres fixes à petits carreaux, lesquelles sont fissurées, en mauvais état.

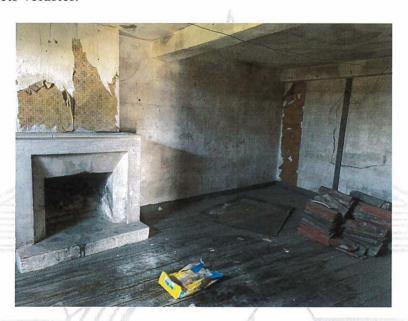
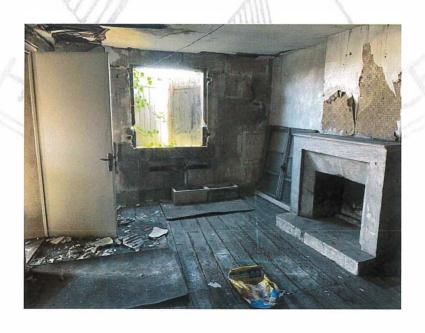
PREMIERE PIECE (en haut de l'escalier):

Le sol est en plancher, hors d'usage. Le plancher est troué. Des plaques métalliques sont mises à l'entrée de la pièce pour pouvoir y pénétrer. Le sol présente de mLùtiples traces d'humidité.

Les murs sont à l'état brut, fissurés. L'ensemble en très mauvais état.

- Un interrupteur.
- Une applique murale.
- Une cheminée fissurée. Présentant de mLùtiples impacts.

- Une ouvertme sans fenêtre, de laquelle de la végétation pénètre à l'intérieur.
- Des volets vétustes.

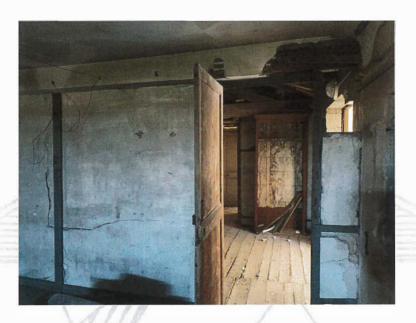
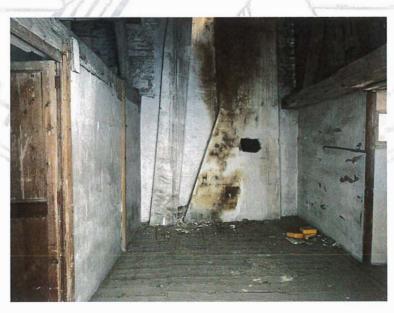
PIECE N° 2:

Les mms sont à l'état brut, en très mauvais état. Les conduits de cheminée sont troués. Le plafond est constitué par la toiture avec des lattes de bois présentant de multiples traces d'humidité et de moisissures. Les solives et les poutres apparentes sont extrêmement vétustes.

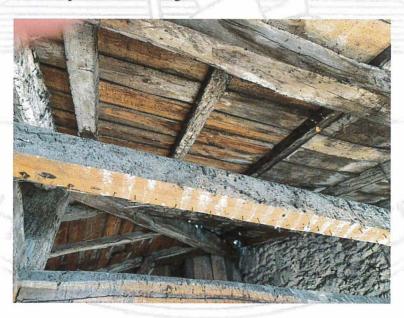
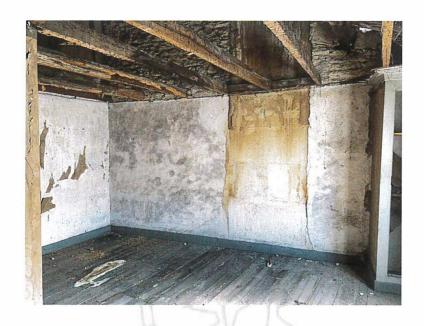
PIECE N° 1:

Le sol est en parquet, en très mauvais état. Présence de multiples traces cl'infûtration, de moisissure et d'impacts. Le parquet s'effrite.

Le plafond est constitué par les poutres apparentes, les solives et les lattes de bois constituant la toiture. L'ensemble présente des traces d'humidité et de moisissLu-e.

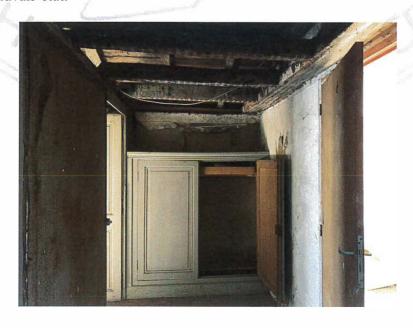
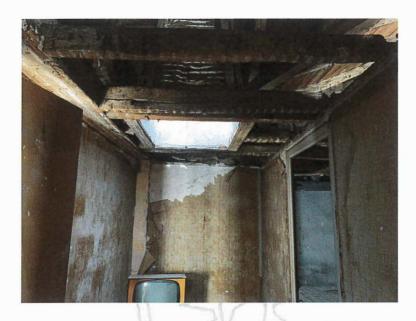
PIECE N° 2:

Le sol est en parquet, en très mauvais état. Présence de traces d'humidité.

Les murs sont recouverts de papier peint, hors d'usage. Il est déchiré et présente des traces d'humidité. L'ensemble est vétuste.

- Une porte en bois, en mauvais état.
- Un puits de jour constitué d'une fenêtre de toit métallique simple vitrage, rouillé, en très mauvais état.

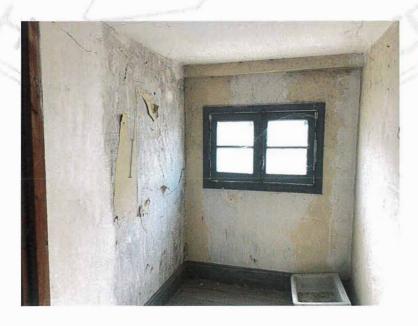
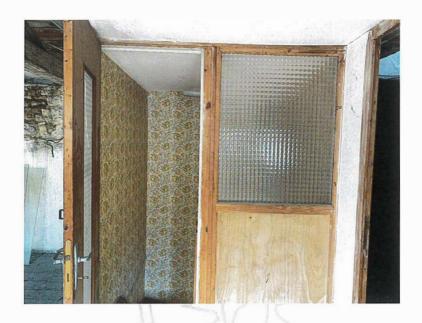
PIECE N° 3 (permettant de récupérer l'accès à l'escalier en bois):

Le sol est en parquet. Présence d'impacts, en mauvais état.

- Une fenêtre en bois peint simple vitrage, dont un des carreaux est fissuré, vétuste.
- Une porte en bois vitrée avec verre flouté fissuré, permettant l'accès à l'escalier en bois.

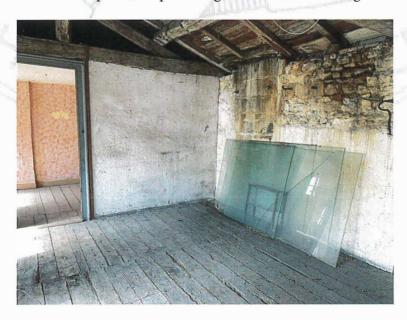
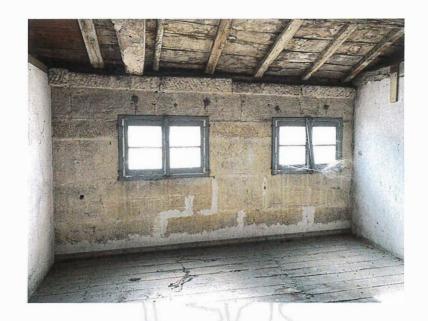
PIECE N° 4:

Le sol est en parquet en très mauvais état, troué. Présence de traces d'humidité et de n101s1ss ure.

Les murs sont à l'état brut. Les pierres sont apparentes. Présence de trous et d'impacts. Le plafond est constitué des poutres apparentes et plus généralement de la toiture. Présence de 1 mùtiples traces d'humidité et de moisissure.

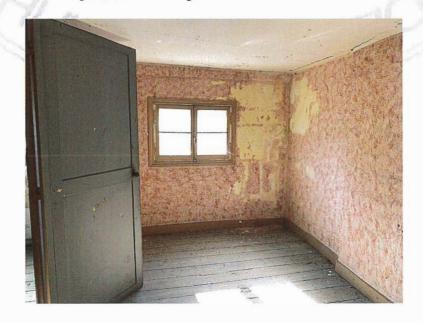
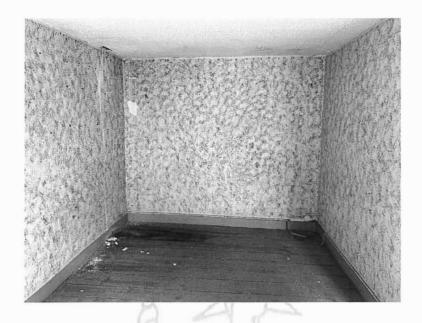
PIECE N° 5:

Les murs sont recouverts de papier peint hors d'usage. Certains lés sont arrachés, d'autres sont déchirés. Les murs sont fissurés. Présence de mLùtiples trous.

Le plafond est peint. Présence de mLùtiples fissures. Le plâtre du plafond s'effrite. La peintures s'écaille. Un trou dans le plafond.

- Une fenêtre en bois peint simple vitrage. La vitre est cassée, hors d'usage.
- Une porte en bois peint, hors d'usage.

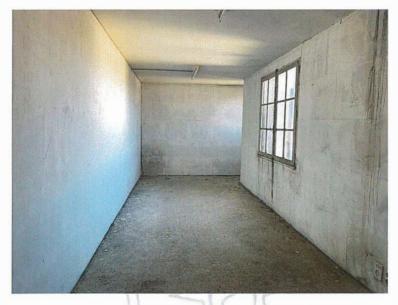
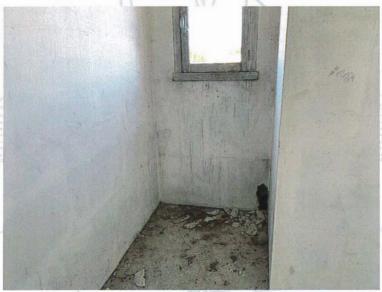
COULOIR:

Le plafond est peint. Le plâtre s'effrite. Je constate la présence d'hourdis. Beaucoup de fissures en rive du plafond et des dormants inférieur et supérieur des fenêtres. Une trappe.

- Un ascenseur, hors d'usage.
- Une fenêtre bois peint simple vitrage, à double battant, vétuste.
- Une fenêtre simple abattant, en bois peint, simple vitrage, vétuste.

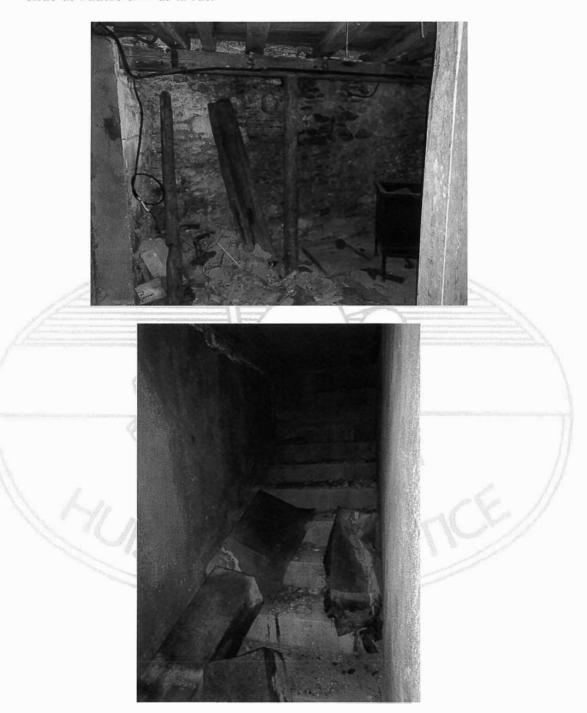
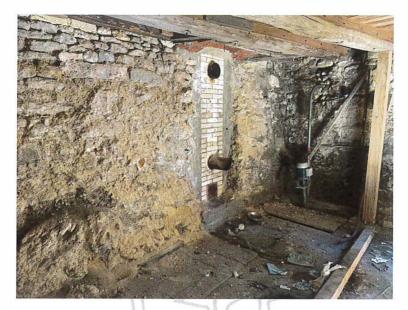
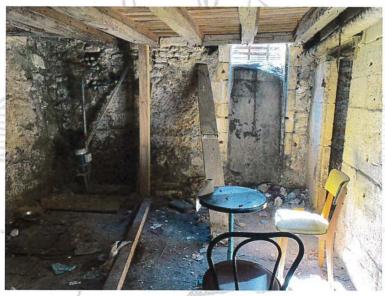
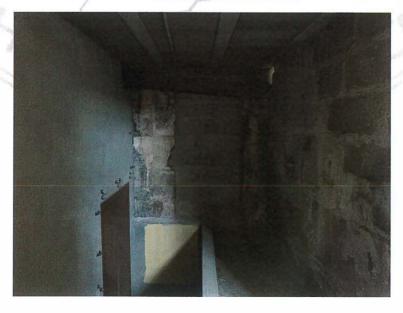
CAVE:

Les murs sont en moellons, en parpaing et en béton. Présence de traces d'humidité. Des tuyaux débouchent à l'intérieur de la cave.
