## **LOGEMENT 4 de type T3 (42 m2)**

Les surfaces mentionnées figurent sur les diagnostics établis le diagnostiqueur charentais 16 les hauts de cigogne 16800 SOYAUX.

101 feuilles de format légal composent le présent procès-verbal de constat.

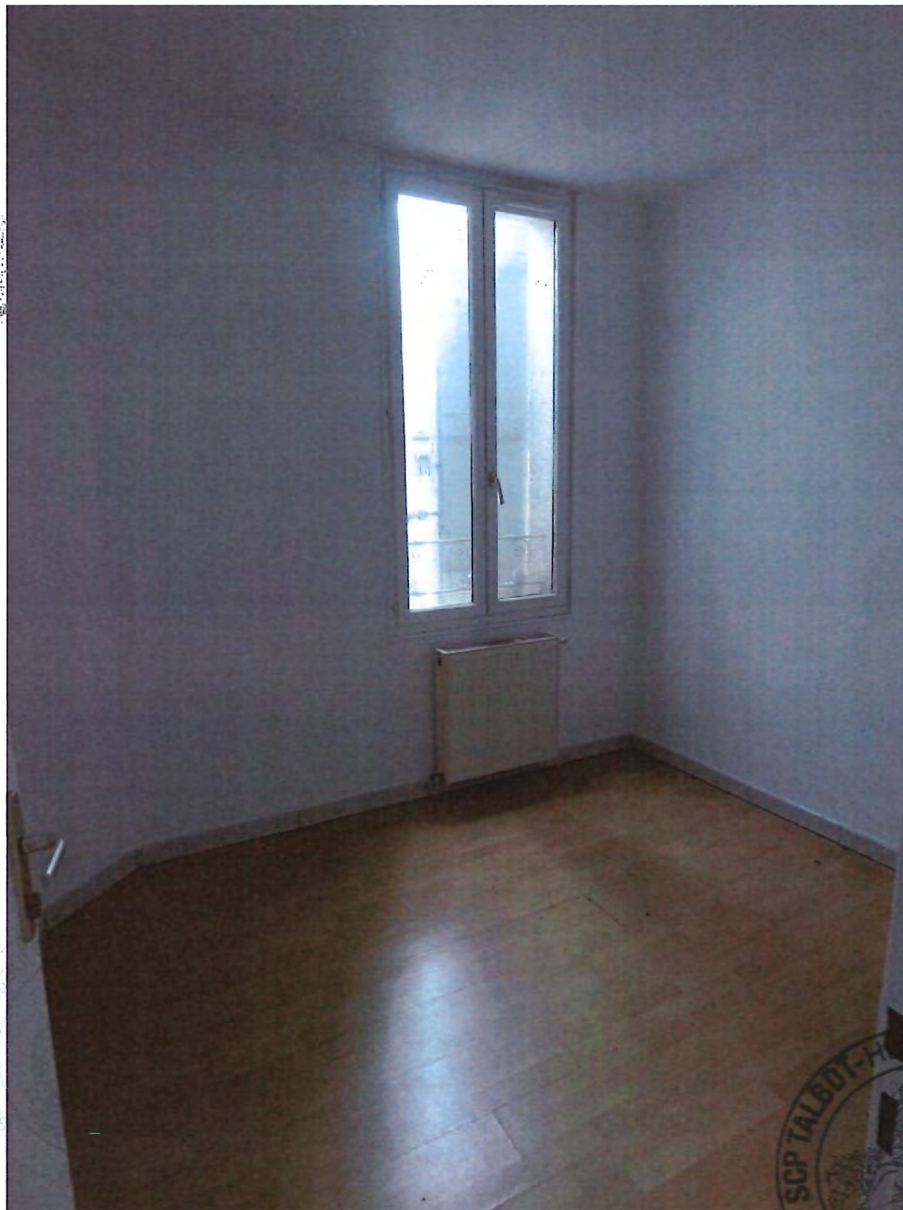
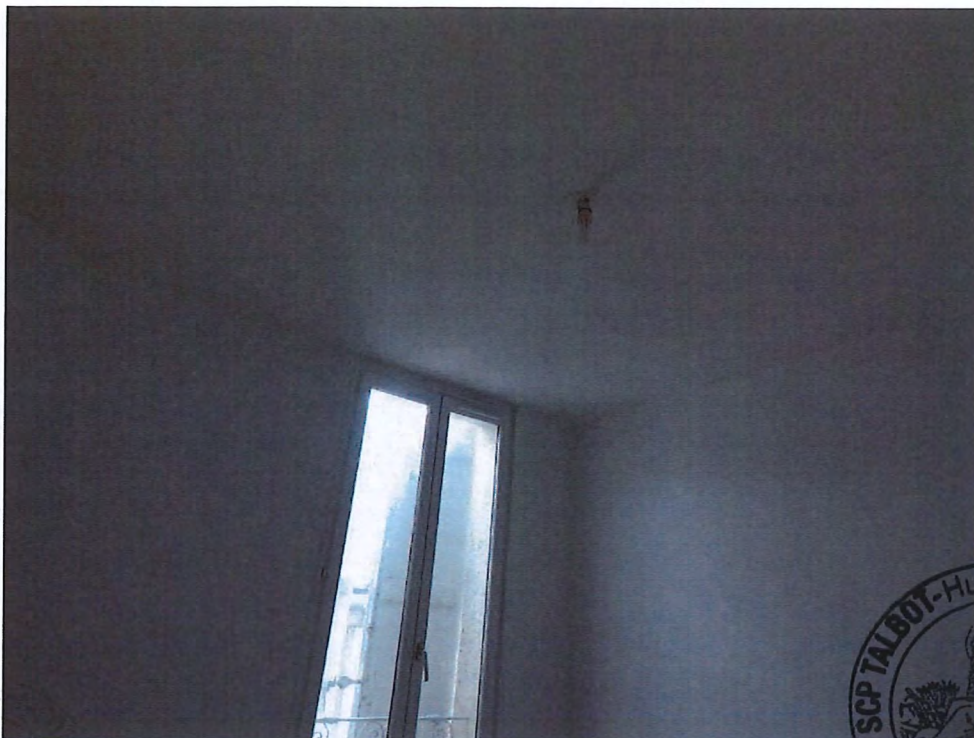
Le sol est un parquet flottant usagé. Les plinthes sont en carrelage à l'état correct.

Existence d'une fenêtre deux battants double vitrage donnant sur passage avec volets en bois ancien, peinture abimée.

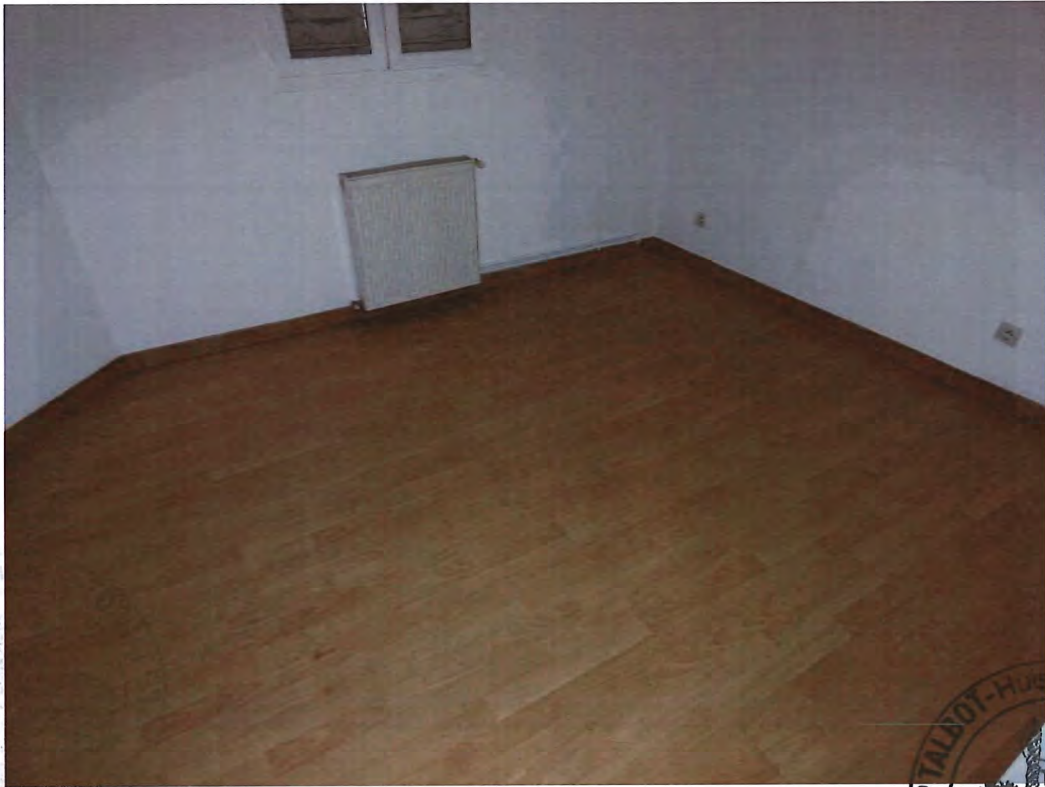
Présence d'une fenêtre deux battants donnant sur passage et de volets en bois comortant une peinture abimée.

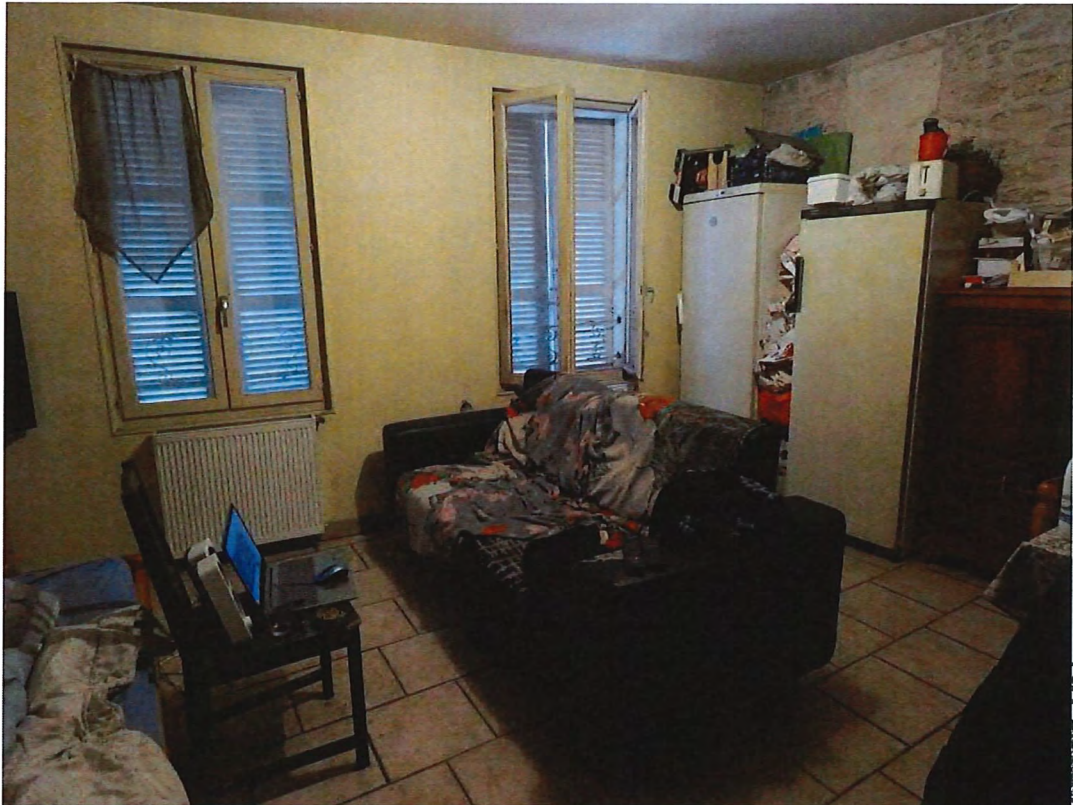
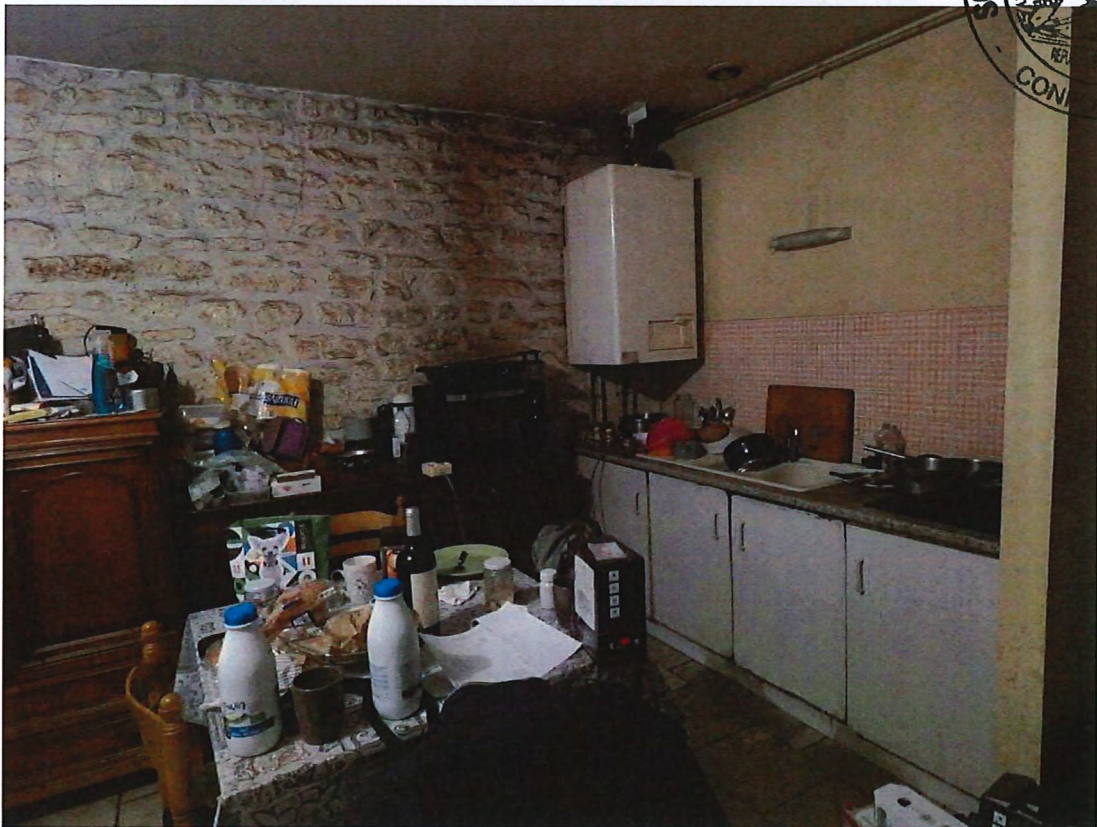
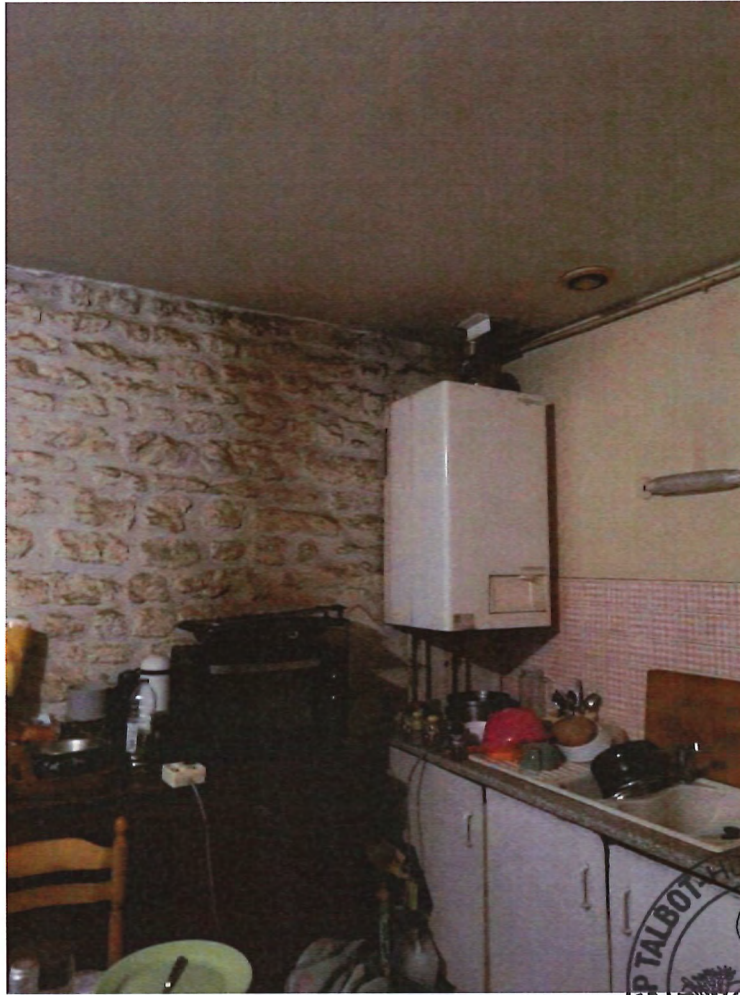
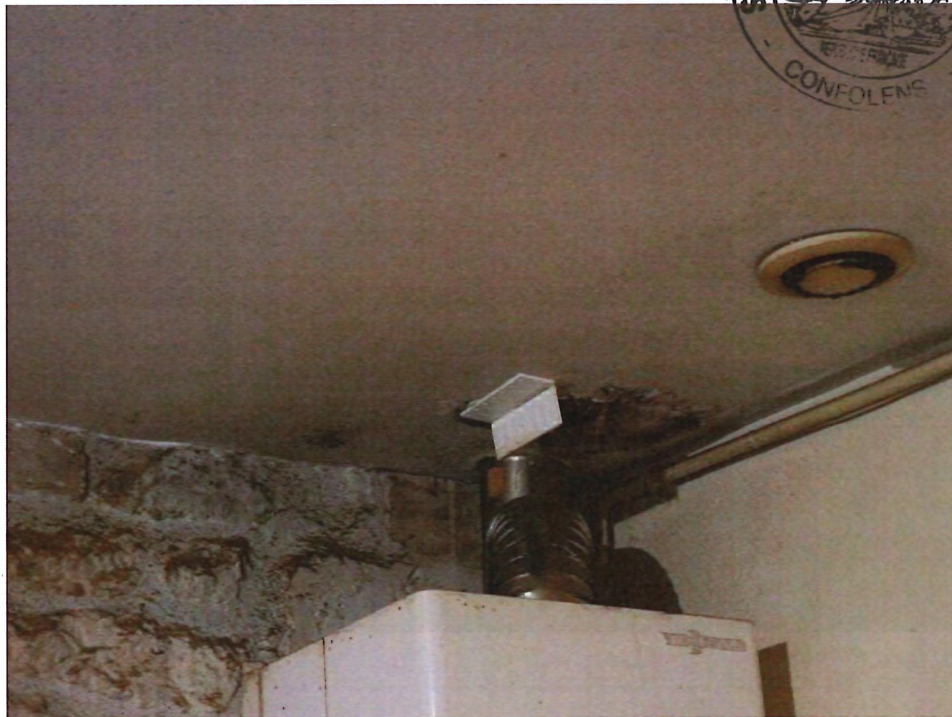
L'occupant m'indique qu'il a mis à l'arrêt la chaudière en raison d'infiltrations d'eau provenant du plafond.

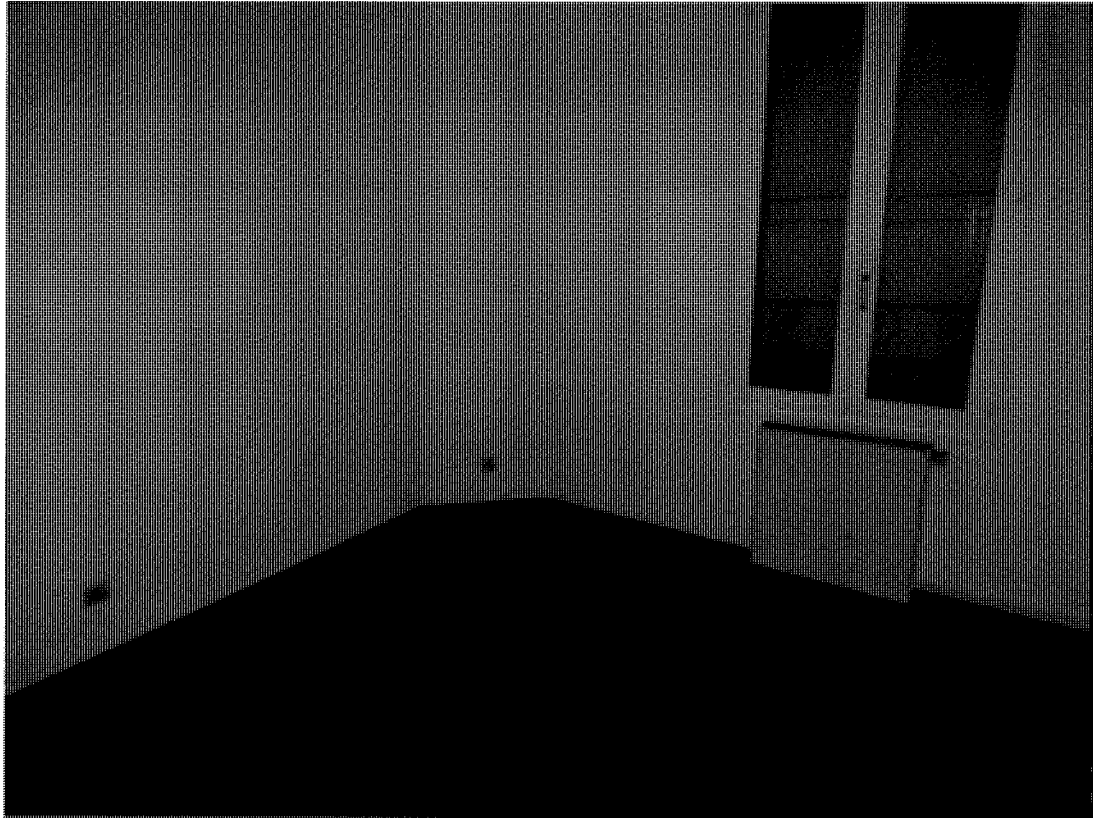
Existence d'une fenêtre deux battants double vitrage donnant sur passage avec volets en bois ancien, peinture abimée.

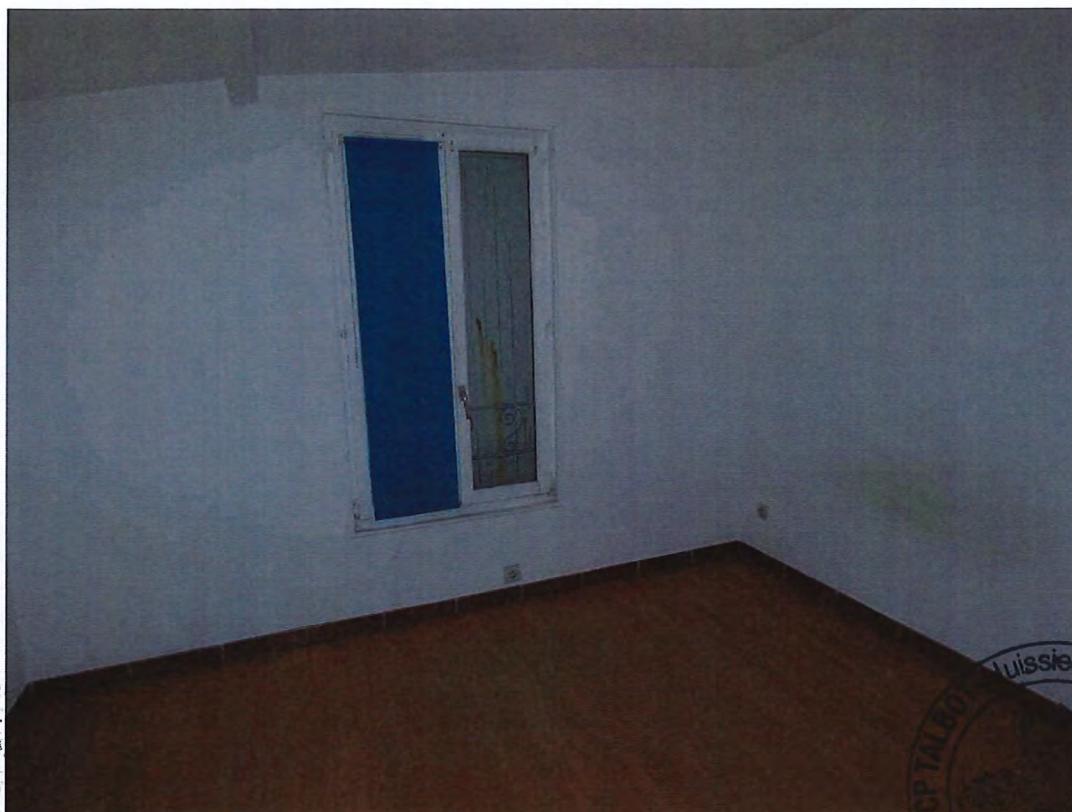
Présence d'une fenêtre deux battants donnant sur passage et de volets en bois avec une peinture abimée.

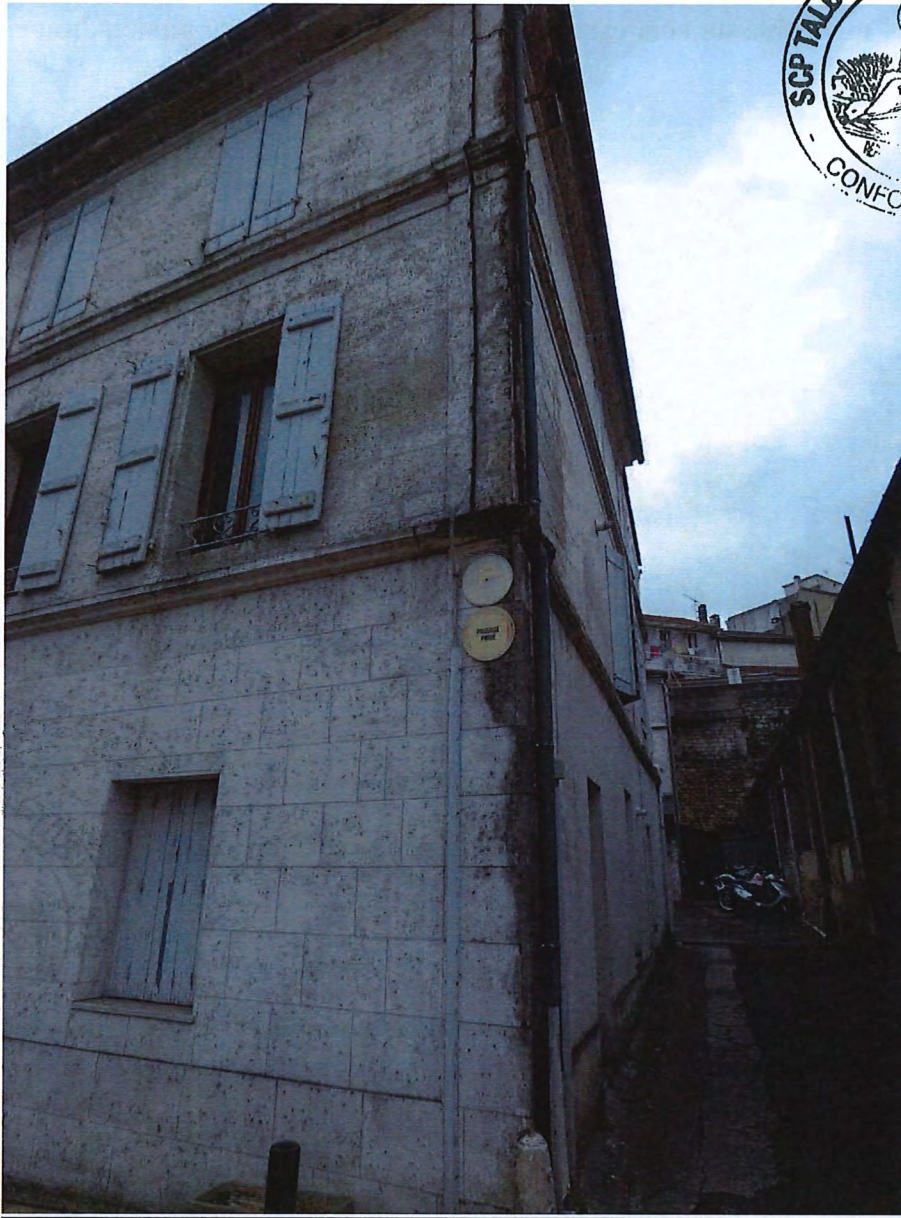
Façade avant immeuble 160 et mur pignon avec passage vers cour.

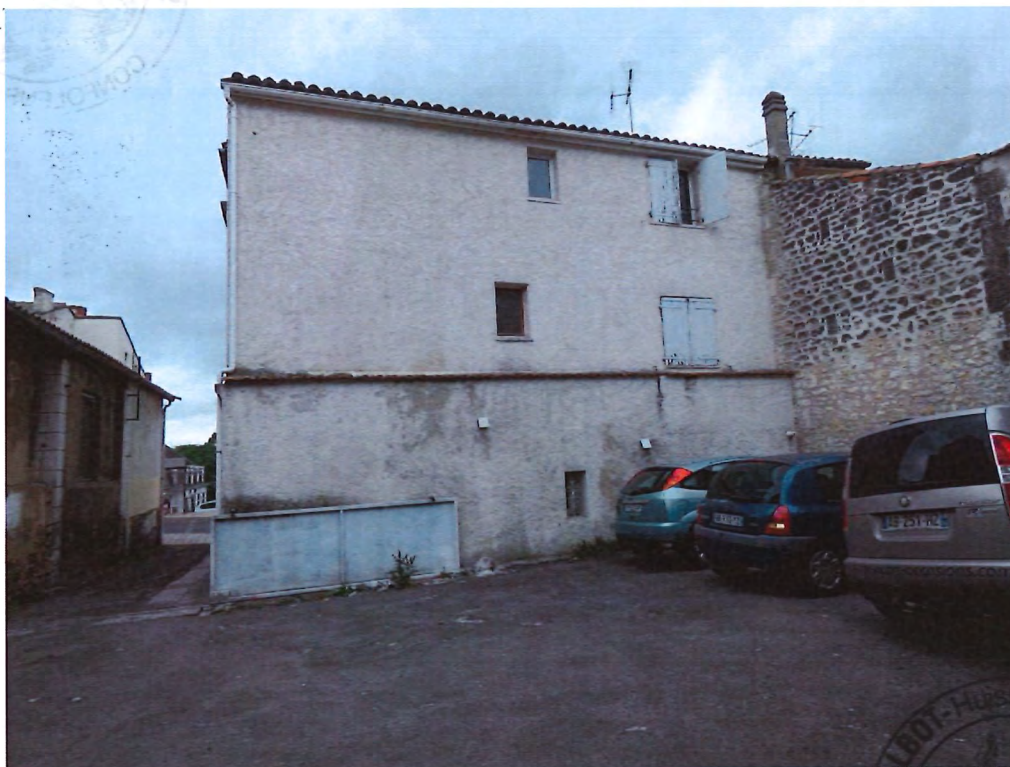
La façade de l'immeuble sur cour est recouverte d'un crépi. Le mur pignon droit en pierres apparentes jointoyées.

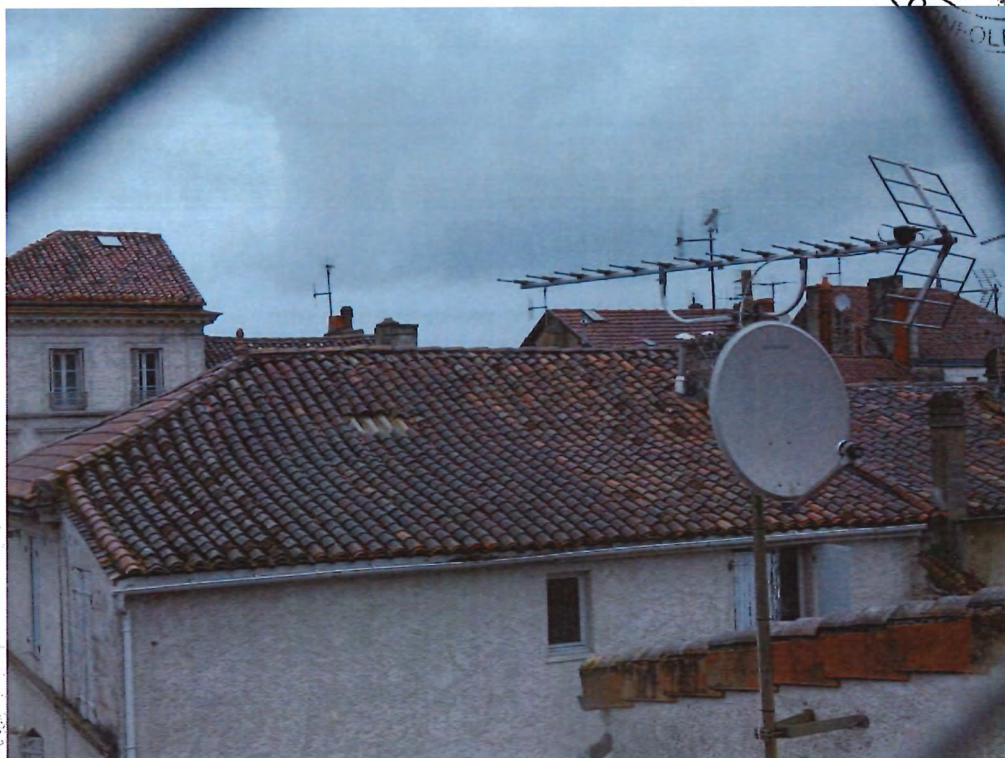
La toiture est en tuiles canal romane mécaniques.

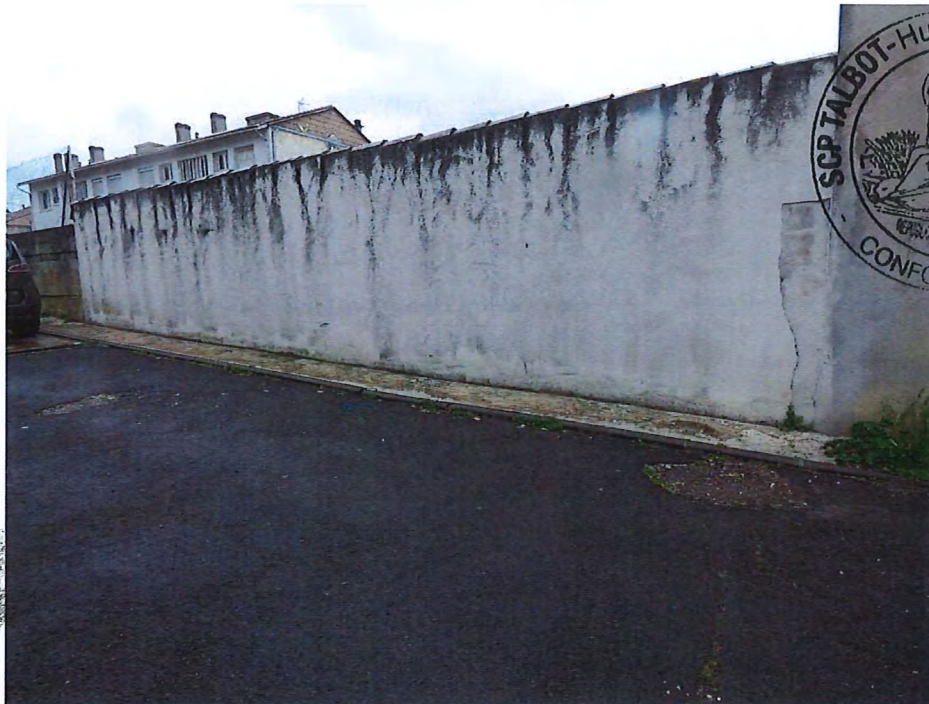
L'arrière de l'immeuble 160 comporte un mur recouvert d'un enduit en partie délité surmonté d'une rangée de tuiles.

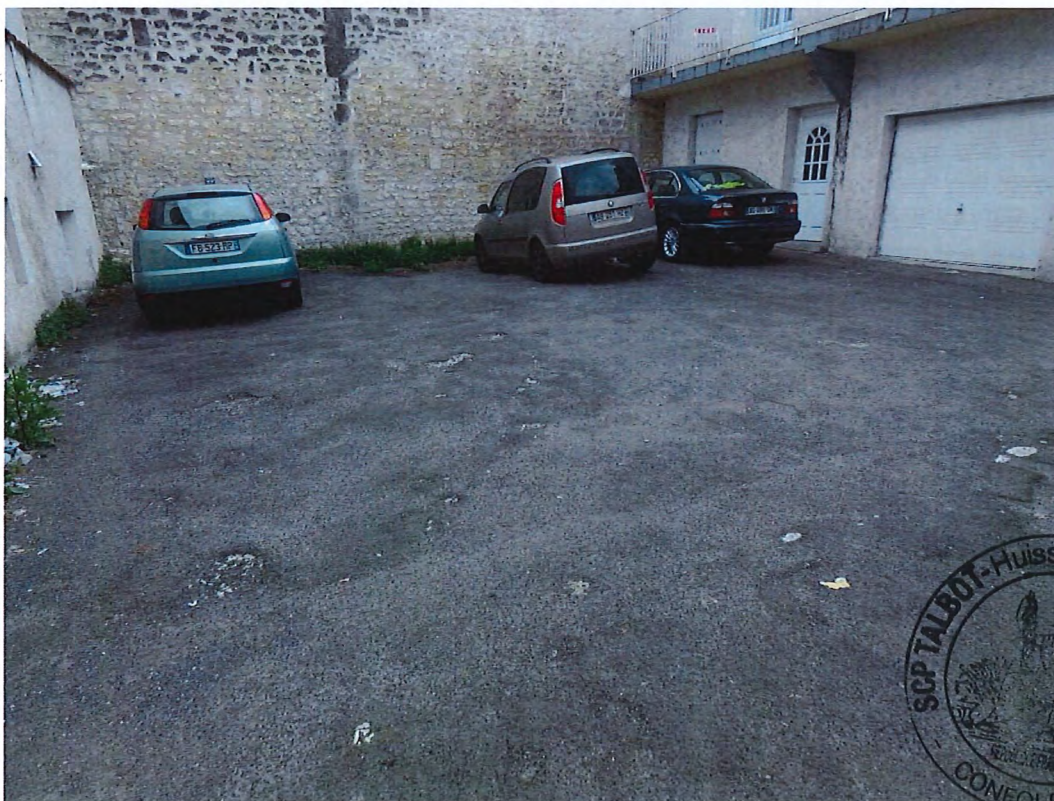
Présence d'une cour goudronnée en mauvais état permettant le stationnement de 3 à 4 véhicules.
