PROCÈS VERBAL DESCRIPTIF
du
27 août 2019

PROCÈS-VERBAL DESCRIPTIF

Certifie m'être rendue, ce jour, à 10 heures 05, lieu-dit le Breuil au Vigier à BERNAC (16700) :

Il s'agit de 4 bâtiments agricoles et d'une étable situés au lieu-dit le Breuil au Vigier, le tout à l'abandon pour une partie, non exploité à ce jour. Pour une seconde partie, l'ensemble sert d'étable à des vaches. L'ensemble se situe Rue des côteaux.

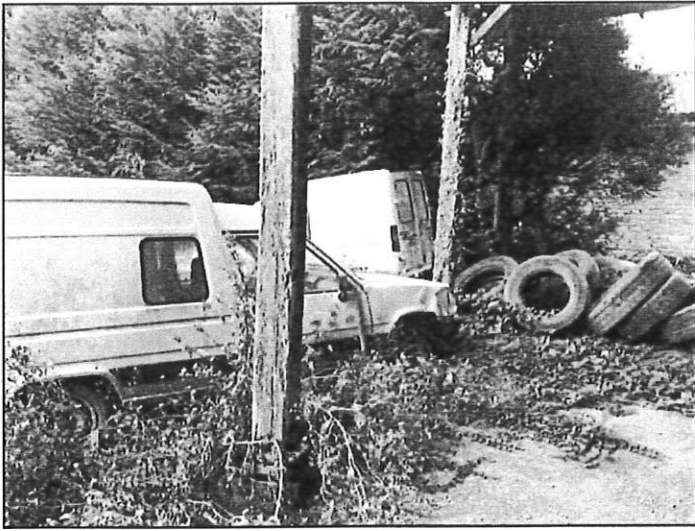
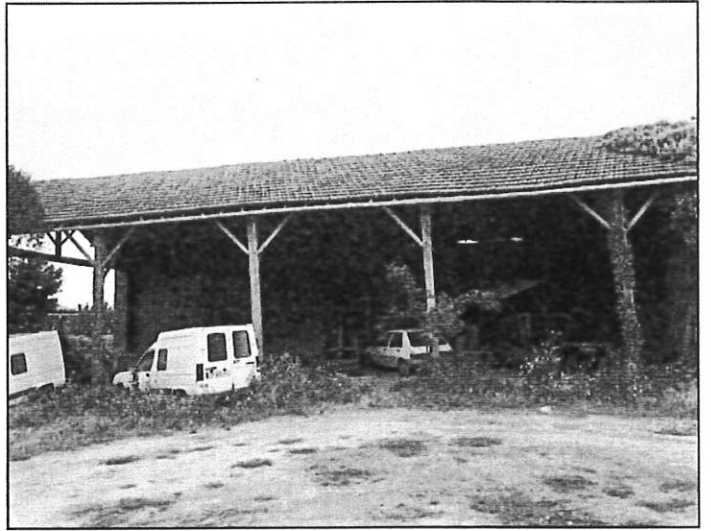
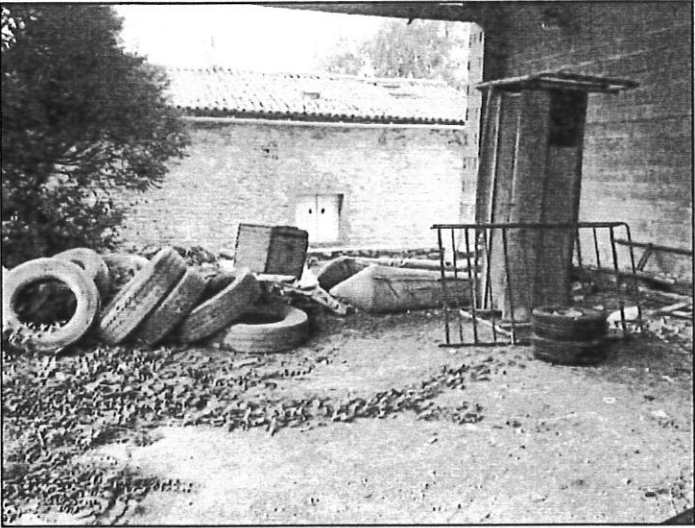
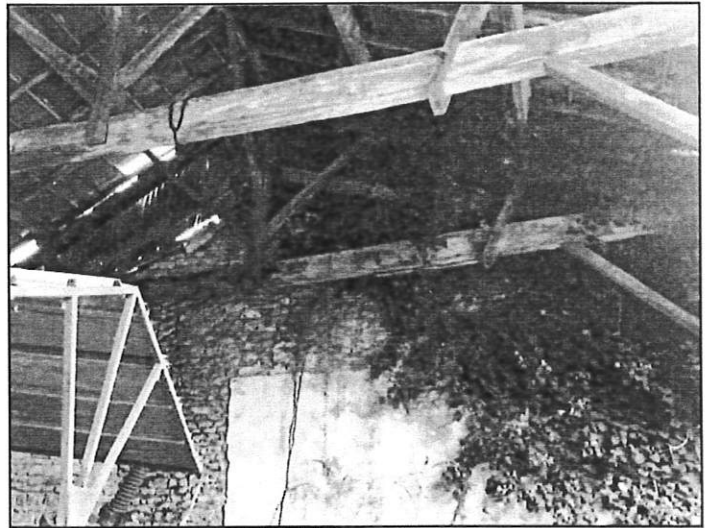
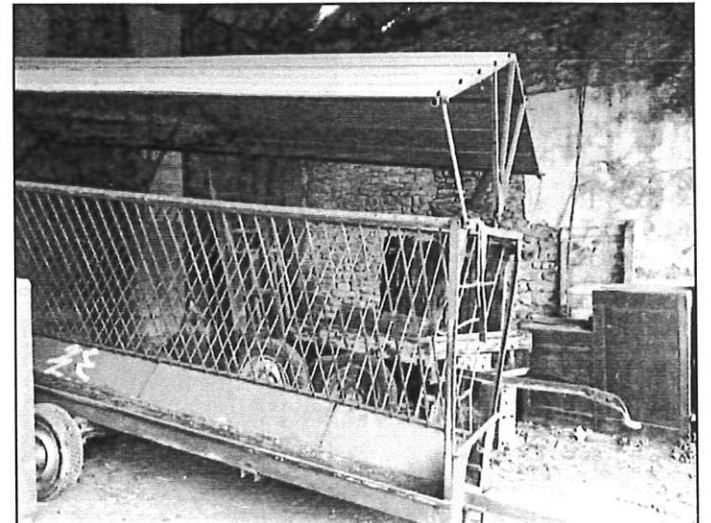
L'accès à la partie de droite se fait sur la droite côté rue, entre la végétation envahissante avec une terre meuble et une petite descente plane. Structure en pierres de moellon, charpente bois et tuiles. Le tout est envahi de végétation. Il existe sur la gauche de cette partie centrale, une mezzanine avec plancher bois.

La partie sous la mezzanine est totalement envahie de débris, l'accès est impossible. Au fond, la végétation est totalement envahissante.

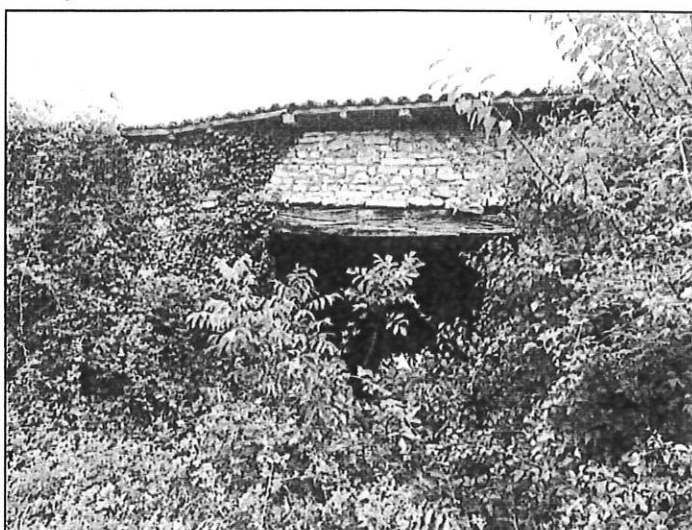
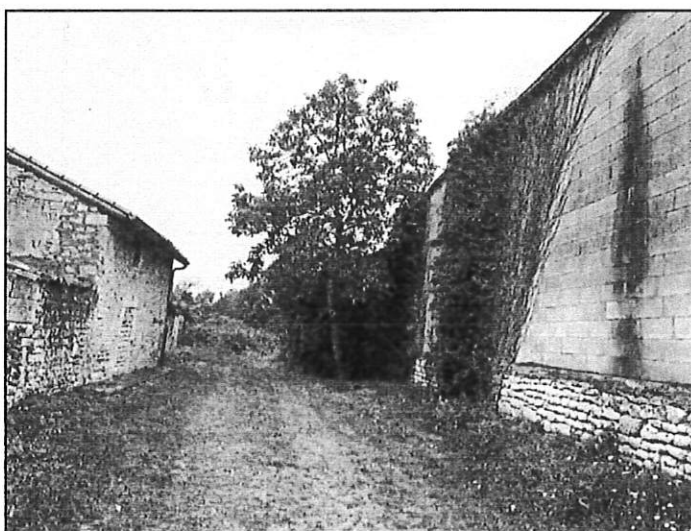
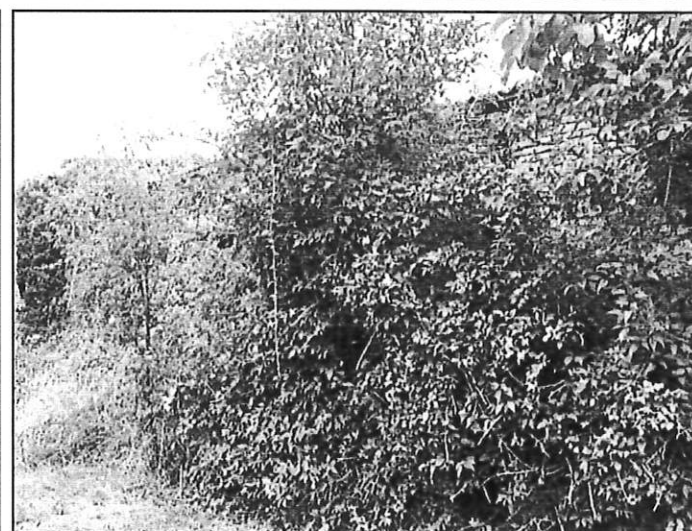
A l'arrière, j'effectue quelques photos pour constater la végétation envahissante.

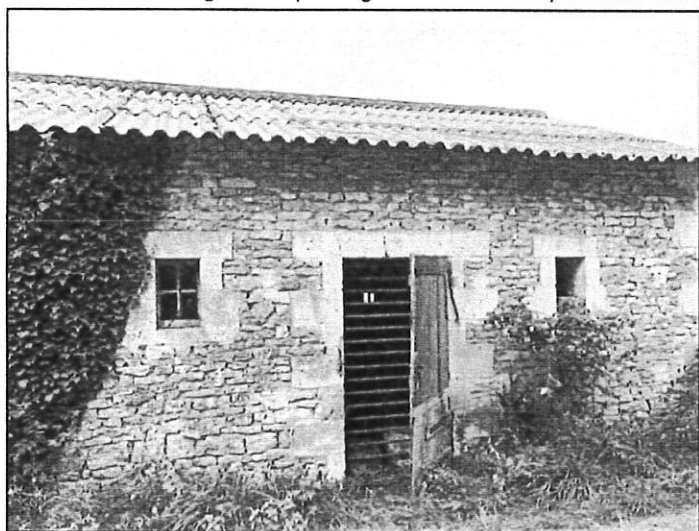
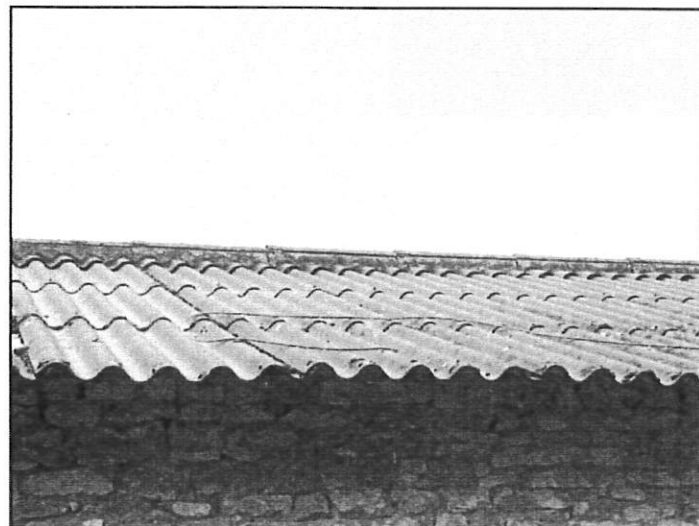
Toujours du même côté de la rue, il existe une petite maison qui fait office d'étable pour les vaches. Elle est en structure pierres avec toit en tôle de fibrociment. Ce toit est en très bon état, rénové, avec poutrelles métalliques. Une petite porte donne l'accès depuis la rue (porte en bois avec une targette), deux petites ouvertures dont les fenêtres ne sont plus existantes, au sol il s'agit de terre et d'excréments de vache. La structure a un accès sur l'arrière, directement sur le parc à vaches. Une grille de passage d'animaux est présente à l'avant derrière la porte en bois.
