## PROCES-VERBAL DE DESCRIPTION

A l'effet de procéder à la description, sur le fondement de l'article R 322-2 du Code des procédures civiles d'exécution, d'un ensemble immobilier situé sur la commune d'ANGOULEME (16000), Ma Campagne, 12 Rue de la Ferme, figurant au cadastre de ladite commune sous les références suivantes :

# MAISON D'HABITATION

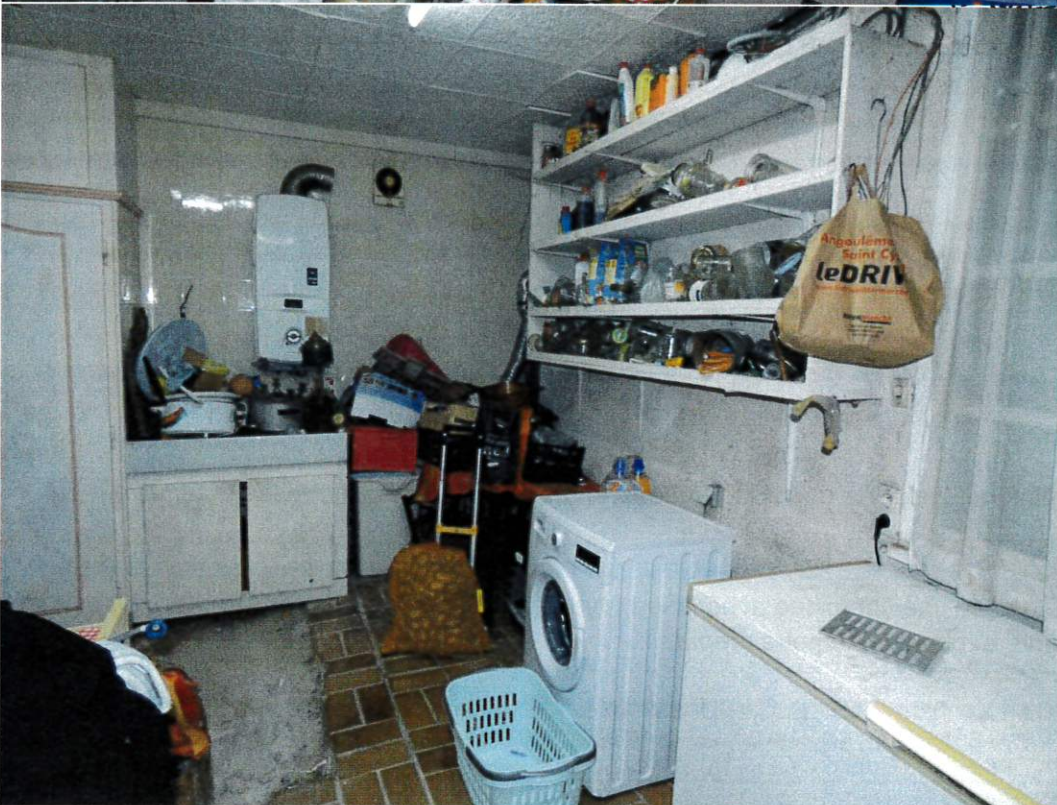
Le plafond est recouvert de plaques de polystyrènes, certaines sont manquantes. Présence de trois néons.

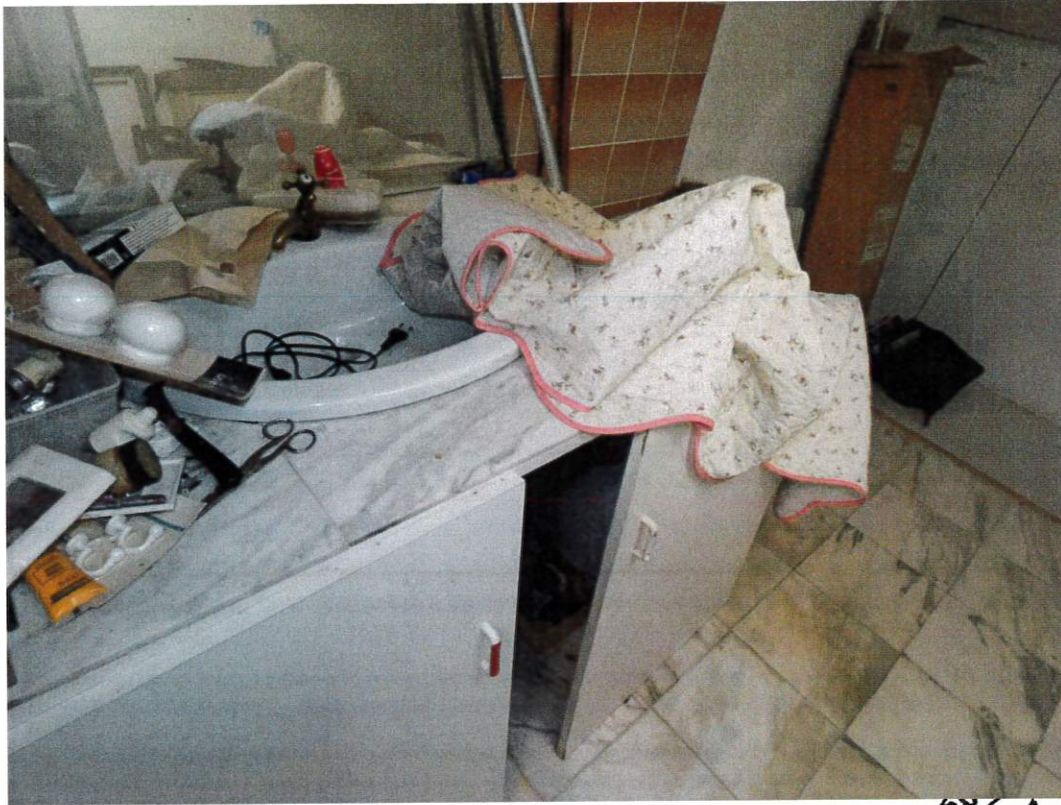
Sur le pan de mur de gauche, présence d'une vasque avec une robinetterie eau froide qui n'est pas reliée, posée sur un meuble

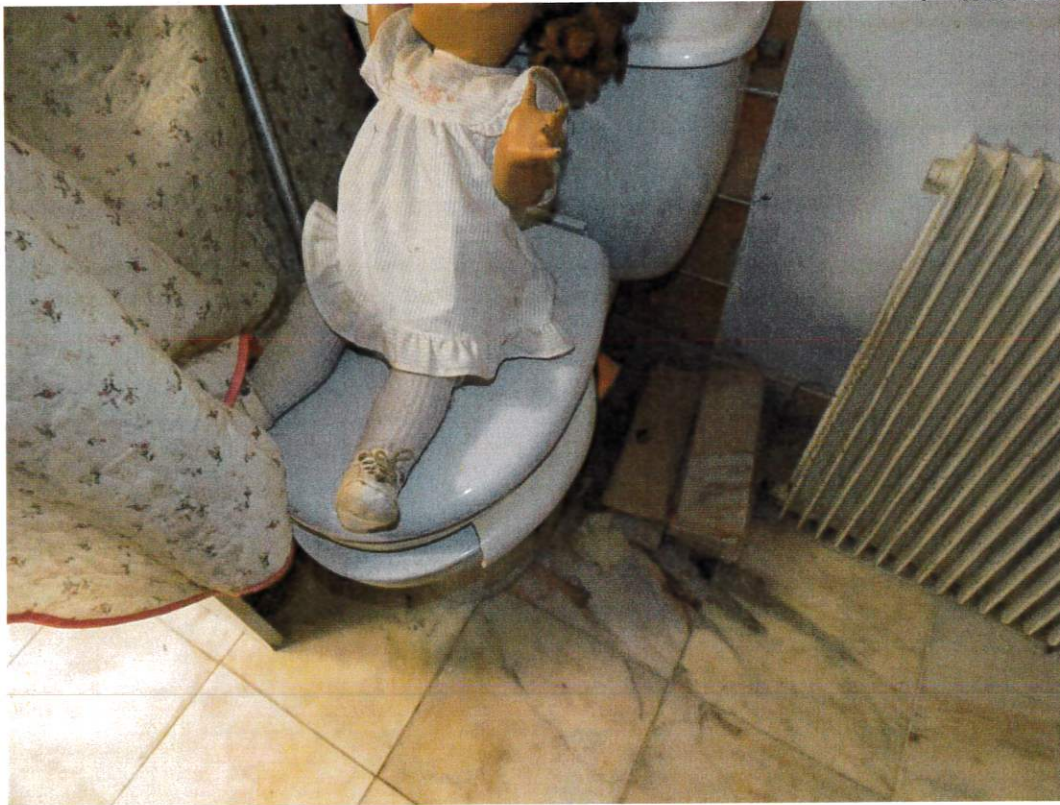
Présence d'un W.C. non relié.
