**PROCÈS-VERBAL DE
DESCRIPTION
du 7 novembre 2019**

PROCÈS-VERBAL DE DESCRIPTION

Certifie m'être rendu ce jour, 7 novembre 2019 à 15 heures 30 sur la commune de SALLES-DE-BARBEZIEUX (Charente), 17 route du Moulin.

Sur la parcelle est édifiée une maison d'habitation, laquelle est inachevée. Selon les indications reçues, le permis de construire de 2012, construction par la société appartenant à un associé de la SCI, Monsieur.. de la société TECMAT à ANGOULEME, laquelle n'existe plus à ce jour.

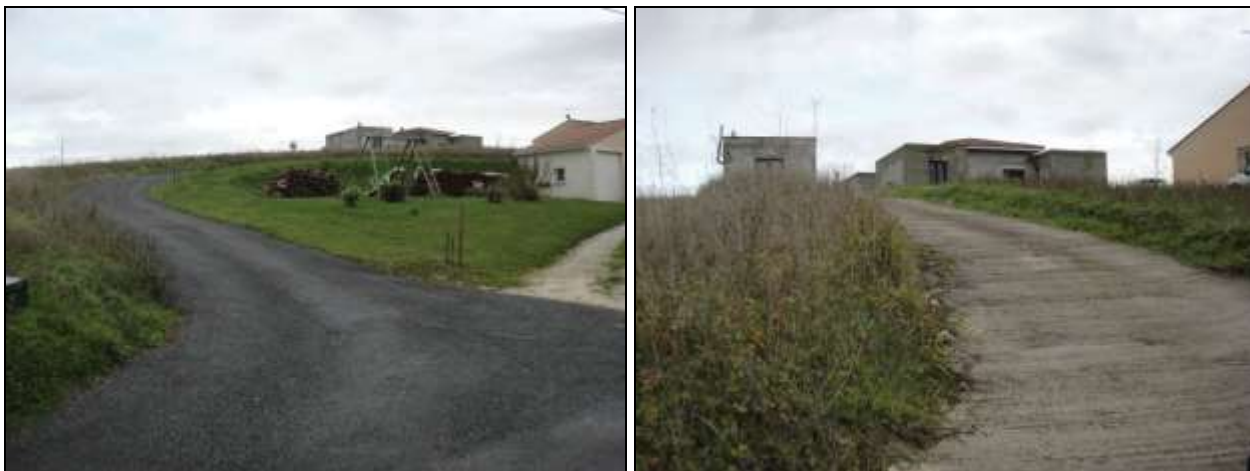
L'accès à la propriété s'effectue dans un premier temps, par une chaussée goudronnée qui monte, et dans un second temps, par une chaussée en ciment.

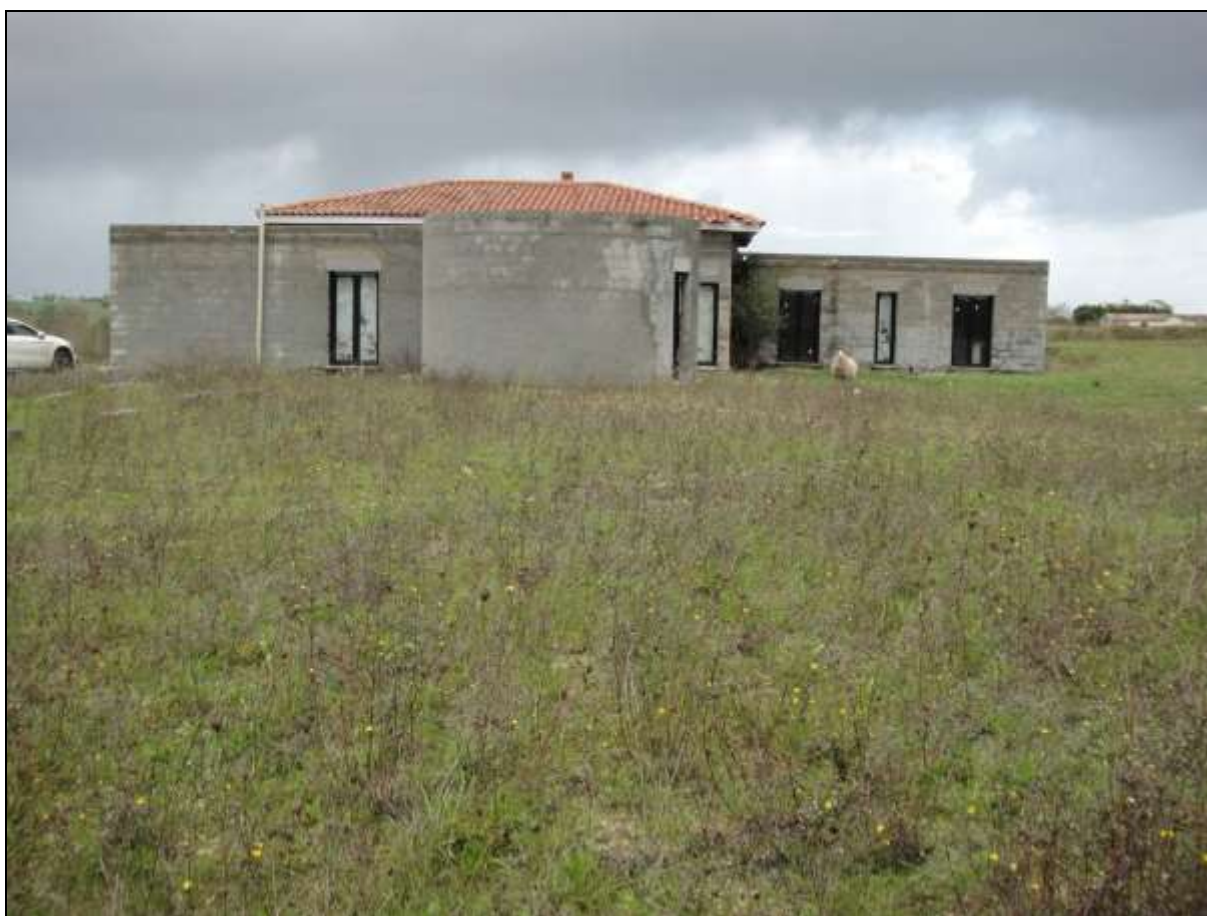
Sur le terrain est édifée une construction à usage d'habitation, laquelle est inachevée, inhabitable. La partie centrale est en couverture de tuiles ; les autres parties sont en toits-terrasses.

Les murs extérieurs sont globalement recouverts d'un enduit de ciment, à l'exception de certaines parties en parpaings à l'état brut. La maison est inhabitée et actuellement non habitable. Elle n'est pas achevée.

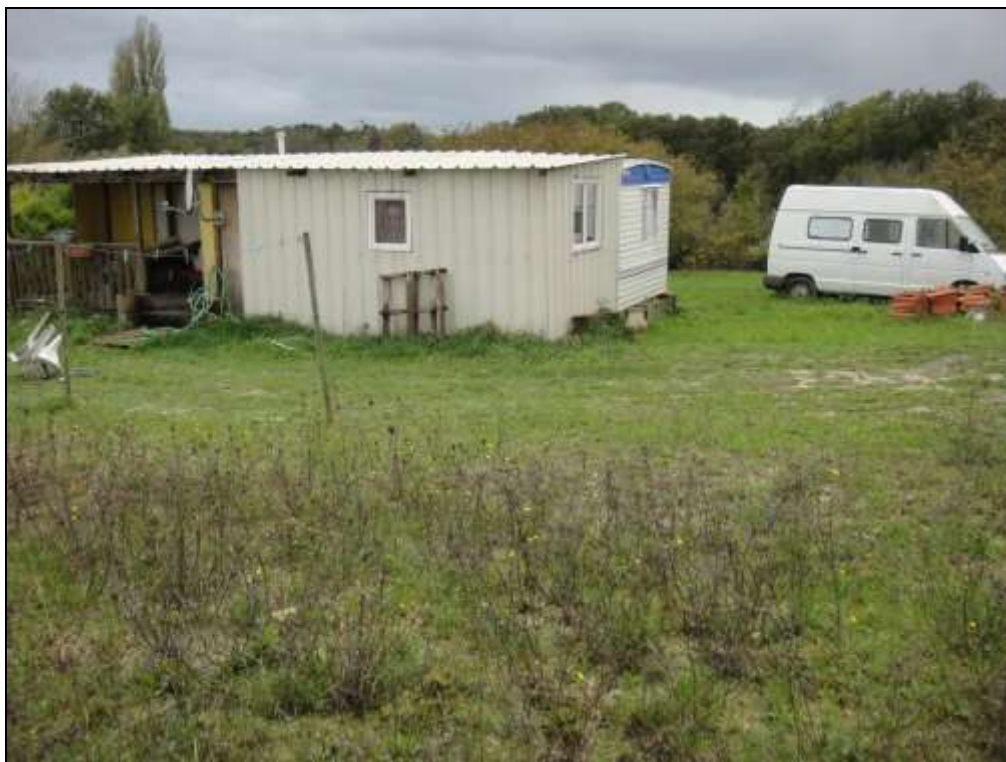
Le garage, séparé de la maison, a été aménagé en logement. Il s'agit d'une construction en parpaings avec un enduit de ciment extérieur et toit-terrasse.

Présence d'un vieux mobile-home en mauvais état et de deux voitures en panne, et d'un véhicule utilitaire.

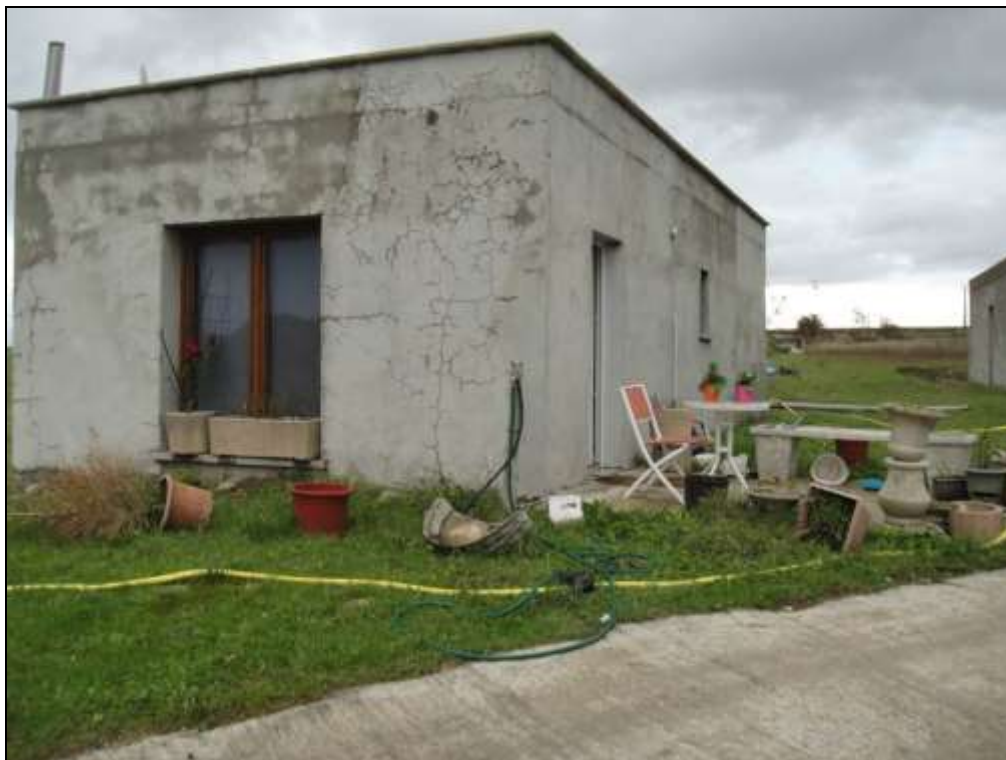
GARAGE, aménagé en habitation :

L'accès s'effectue depuis l'extérieur par une porte-fenêtre à un vantail PVC double vitrage, avec béquilles et serrure centrale 5 points. La pièce prend le jour par une porte-fenêtre à deux vantaux PVC imitation bois, double vitrage. Présence de store côté intérieur.

L'ensemble de ce garage a été grossièrement aménagée en habitation, les finitions ne sont pas réalisées. Absence de doublage et d'isolant. Multiples traces de moisissures. L'ensemble est en mauvais état.

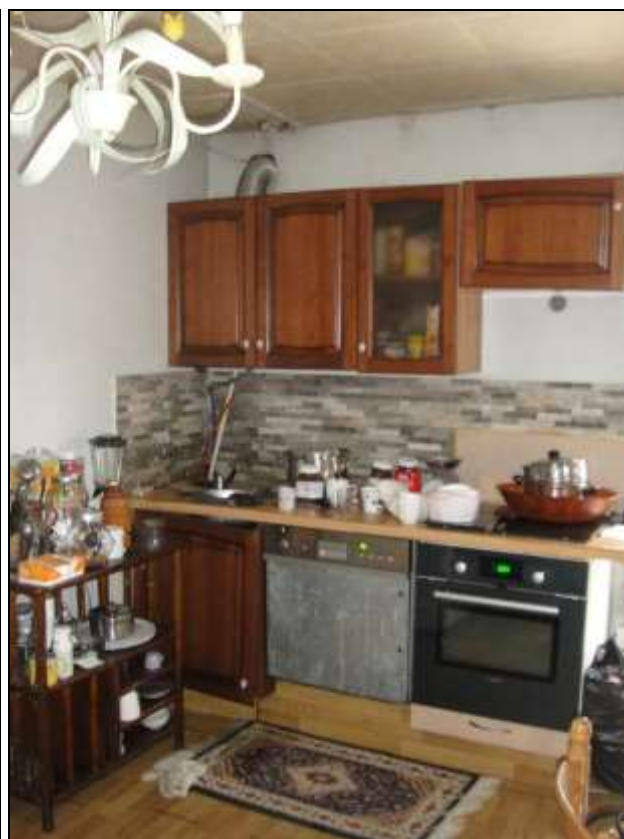
Séjour-Cuisine :

Sol : parquet flottant hors d'état (gonflé d'humidité).

Murs : peinture sur enduit de ciment ou peinture sur placoplâtre. Deux parties en pierre de parement. Les murs de cette pièce donnant sur les extérieurs ne sont pas doublés.

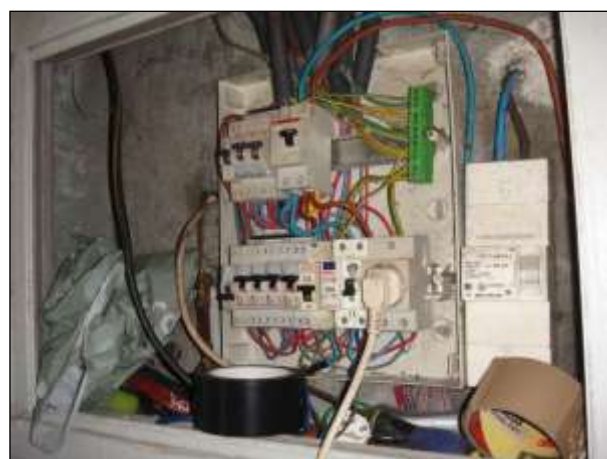
Plafond : dalles de polystyrène

- Coin cuisine aménagé avec un plan de travail intégrant une vasque métallique, robinet mitigeur,
- Le plan de travail est aménagé d'un logement pour plaque de cuisson et sous plan de travail, deux logements pour machine et four,
- Présence d'un placard sous-évier avec une porte en mauvais état,
- Un ensemble d'éléments hauts regroupant deux portes, outre une porte vitrée et une porte plus petite,
- Un coffret contenant les raccordements électriques avec disjoncteur différentiel,
- Cachée derrière un tableau, une petite fenêtre PVC double vitrage qui donne sur le cagibi.

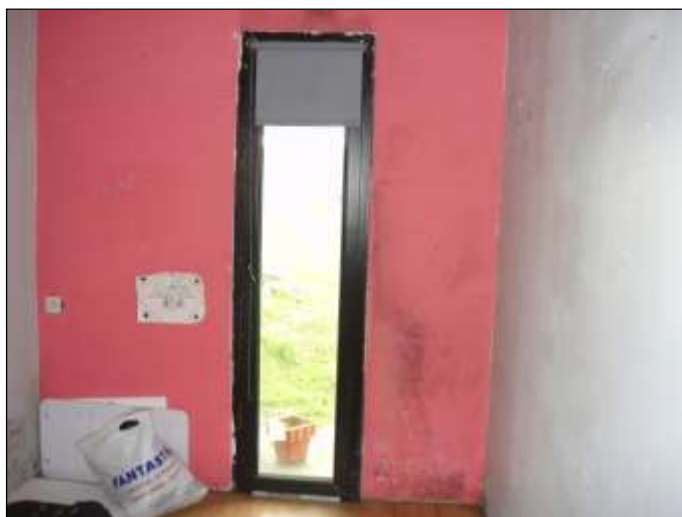
Chambre 1 :

Sol : parquet flottant hors d'état, marques multiples, traces de moisissures.

Murs : peinture (hors d'état).

Plafond : peinture (traces de moisissures).

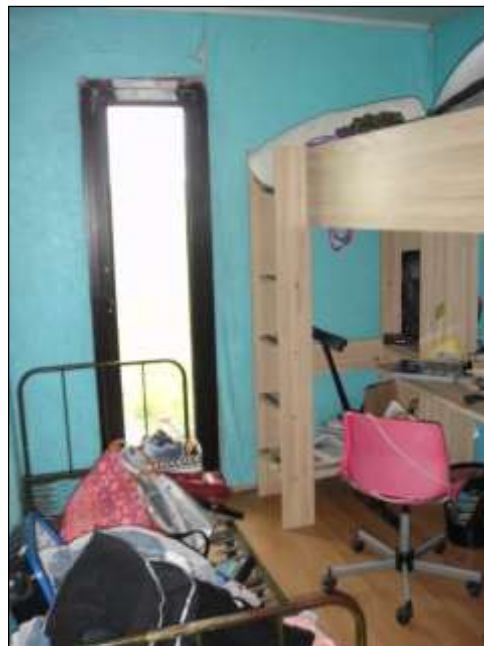
Chambre 2 :
(Fond de couloir)

Sol : parquet flottant en mauvais état.

Murs : papier peint (décollements, traces multiples).

Plafond : dalles de polystyrène (plusieurs dalles se détachent).

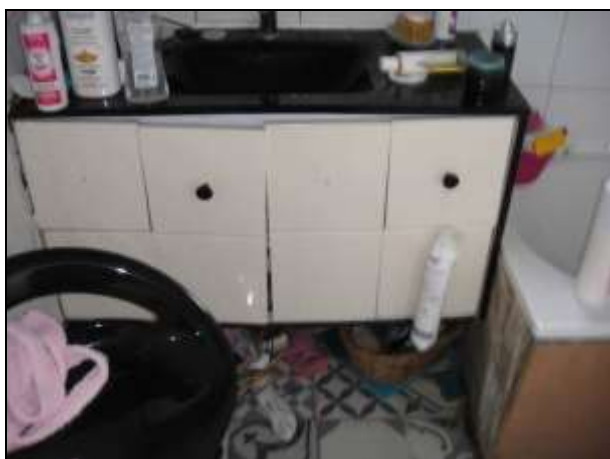
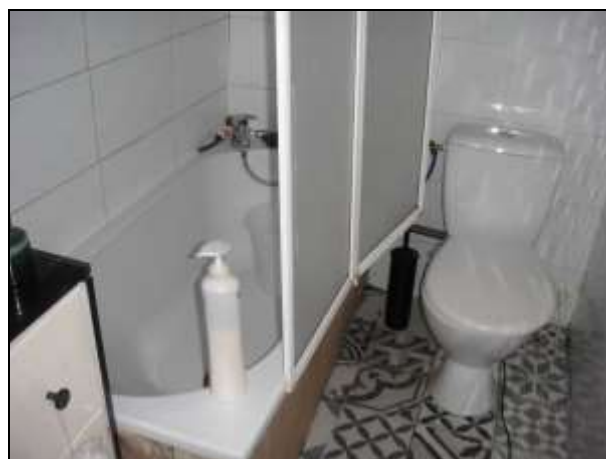
Salle de bains :
(Porte à droite depuis le dégagement)

- Un meuble de toilette, intégrant plan de toilette et vasque, avec robinet mitigeur, placard en-dessous, le tout en très mauvais état,
- Un miroir avec tablette, en mauvais état,
- Une baignoire, dont le tablier est composé d'une plaque de contreplaqué, équipée d'un robinet mitigeur, d'un cordon et d'un pommeau de douche,
- WC : cuvette à l'anglaise avec réservoir de chasse à dossier et abattant double,
- Un point lumineux en plafond, dont le globe fait défaut.

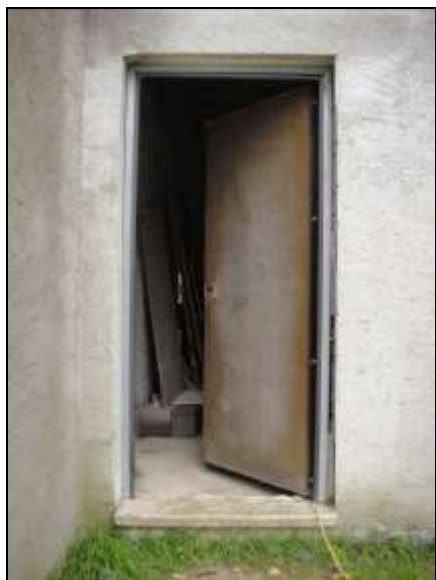
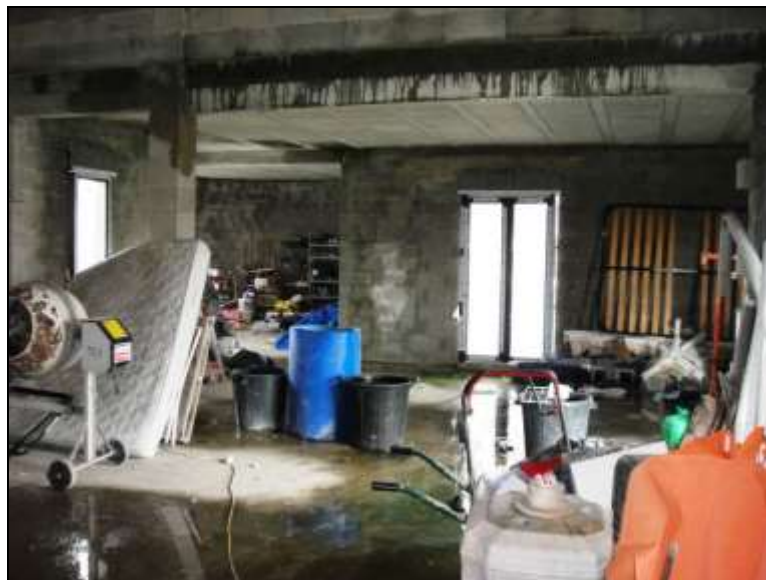
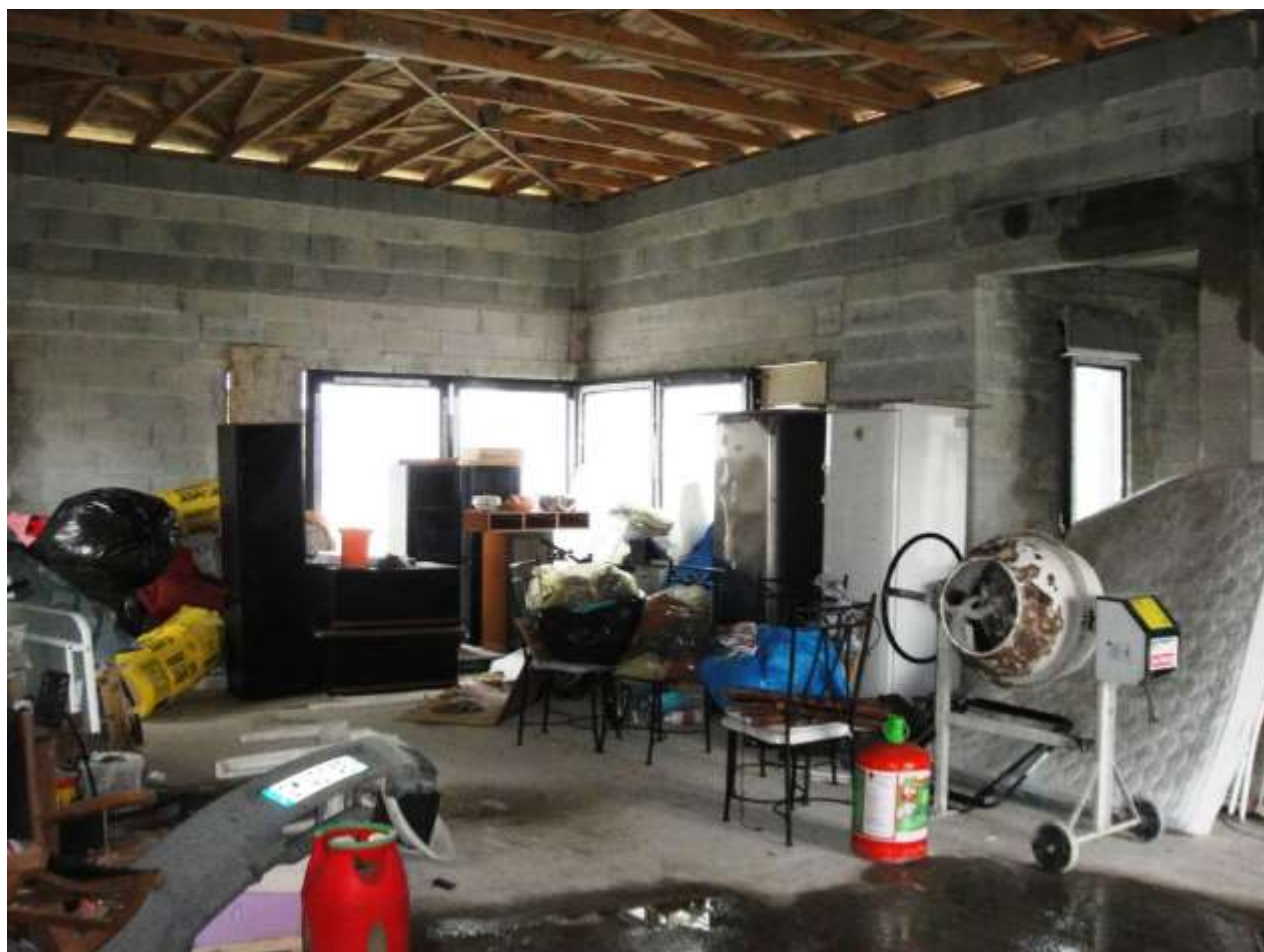
MAISON, construction inachevée :

L'accès principal s'effectue par une porte d'entrée métallique blindée, doublée d'un panneau coté extérieur, gonflé et en partie défoncé.

Sol : dans l'ensemble de la construction, le sol est en béton brut. Présence en de multiples points de flaques d'eau.

Murs : en parpaings à l'état brut. Absence de toute cloison séparative à l'intérieur.

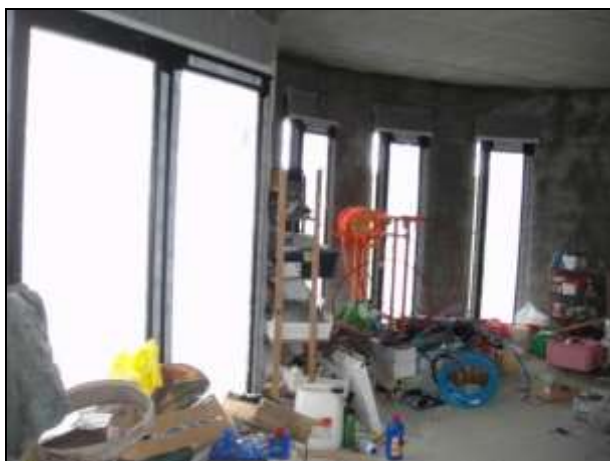
Plafond : pour la partie centrale, sous-face de toiture, voliges avec fermettes. Pour les parties en toit-terrasse, ourdis et parpaings bruts.

Les fenêtres, portes-fenêtres et baies vitrées coulissantes de la construction ont été posées grossièrement sur l'ensemble des ouvertures. Les finitions ne sont pas réalisées ; des jours sont visibles au pourtour de toutes les ouvertures.

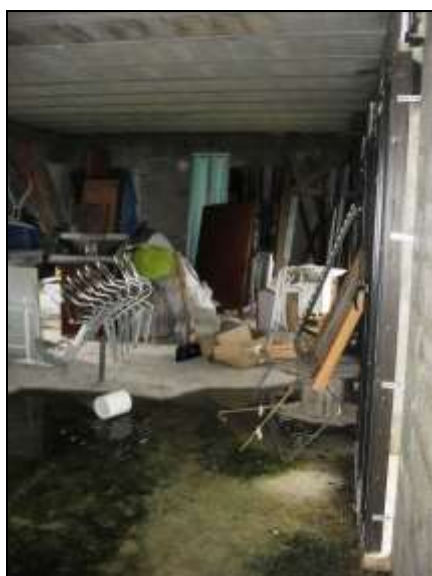
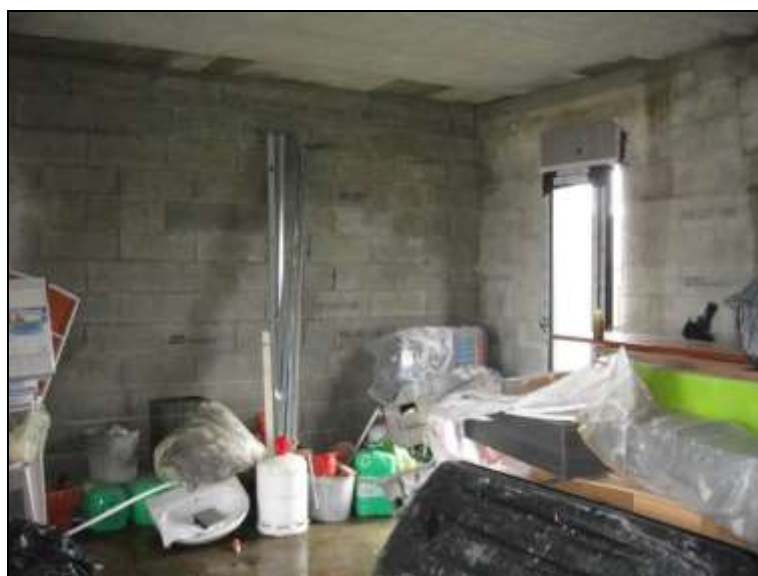
Dans un angle, deux baies vitrées ont été posées, moins larges que les ouvertures. Le reste des dites ouvertures a été complété par des éléments de bois ou contreplaqué.

Les lieux sont encombrés d'éléments mobiliers, entreposés dans le plus grand désordre, de matériaux de construction (laine de verre, bétonnière, palettes, planches, rails, tuyaux PVC, échelles et morceaux d'échafaudage, gaines).
