## Document de synthèse

Dossier n° : SA21/10/0558

Adresse : Lieudit Le Breuil  
304 Route des Sablons  
16330 VOUHARTE

## ETAT RELATIF A LA PRESENCE DE TERMITES DANS LE BATIMENT

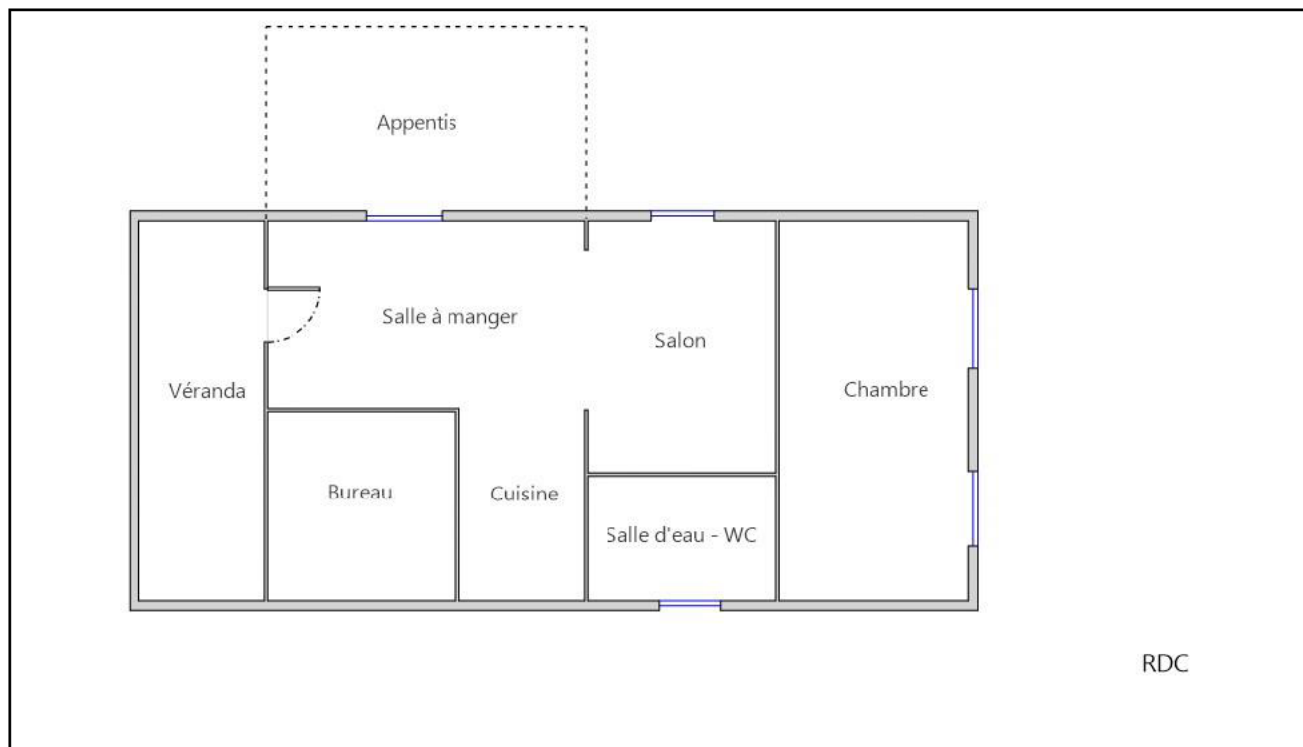
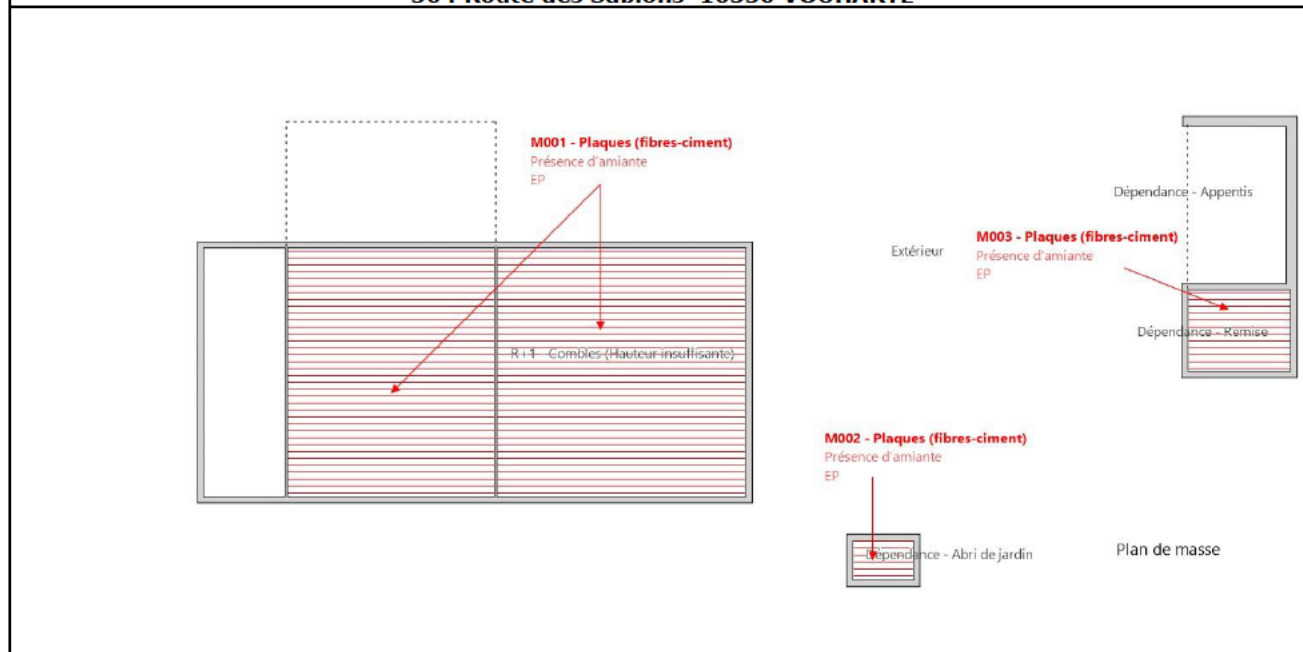
### 7.1 - Annexe - Schéma de repérage et Photos

Localisation	Identifiant + Description	Conclusion (justification)	Etat de conservation** et préconisations*	Photo
R+1 - Toiture	<p><u>Identifiant:</u> M001  <u>Description:</u> Plaques (fibres-ciment)  <u>Composant de la construction:</u> Toitures  <u>Partie à sonder:</u> Plaques (fibres-ciment)  <u>Liste selon annexe.13-9 du CSP:</u> B  <u>Localisation sur croquis:</u> M001  <u>Sondage:</u> Visuel</p>	Présence d'amiante (Sur jugement de l'opérateur)	<p><b>Matériau non dégradé</b></p> <p><b>Résultat EP**</b></p> <p><b>Préconisation :</b> Il est recommandé de réaliser une évaluation périodique.</p> <p><b>Recommandation :</b> EP- Eviter toute sollicitation du matériau</p>

Localisation	Identifiant + Description	Conclusion (justification)	Etat de conservation** et préconisations*	Photo
Dépendance - Abri de jardin	<u>Identifiant:</u> M002 <u>Description:</u> Plaques (fibres-ciment) <u>Composant de la construction:</u> Toitures <u>Partie à sonder:</u> Plaques (fibres-ciment) <u>Liste selon annexe.13-9 du CSP:</u> B <u>Localisation sur croquis:</u> M002 <u>Sondage:</u> Visuel	Présence d'amiante (Sur jugement de l'opérateur)	Matériau non dégradé  <b>Résultat EP**</b>  <b>Préconisation :</b> Il est recommandé de réaliser une évaluation périodique.  <b>Recommandation</b> : EP- Eviter toute sollicitation du matériau	 
Dépendance - Remise	<u>Identifiant:</u> M003 <u>Description:</u> Plaques (fibres-ciment) <u>Composant de la construction:</u> Toitures <u>Partie à sonder:</u> Plaques (fibres-ciment) <u>Liste selon annexe.13-9 du CSP:</u> B <u>Localisation sur croquis:</u> M003 <u>Sondage:</u> Visuel	Présence d'amiante (Sur jugement de l'opérateur)	Matériau non dégradé  <b>Résultat EP**</b>  <b>Préconisation :</b> Il est recommandé de réaliser une évaluation périodique.  <b>Recommandation</b> : EP- Eviter toute sollicitation du matériau

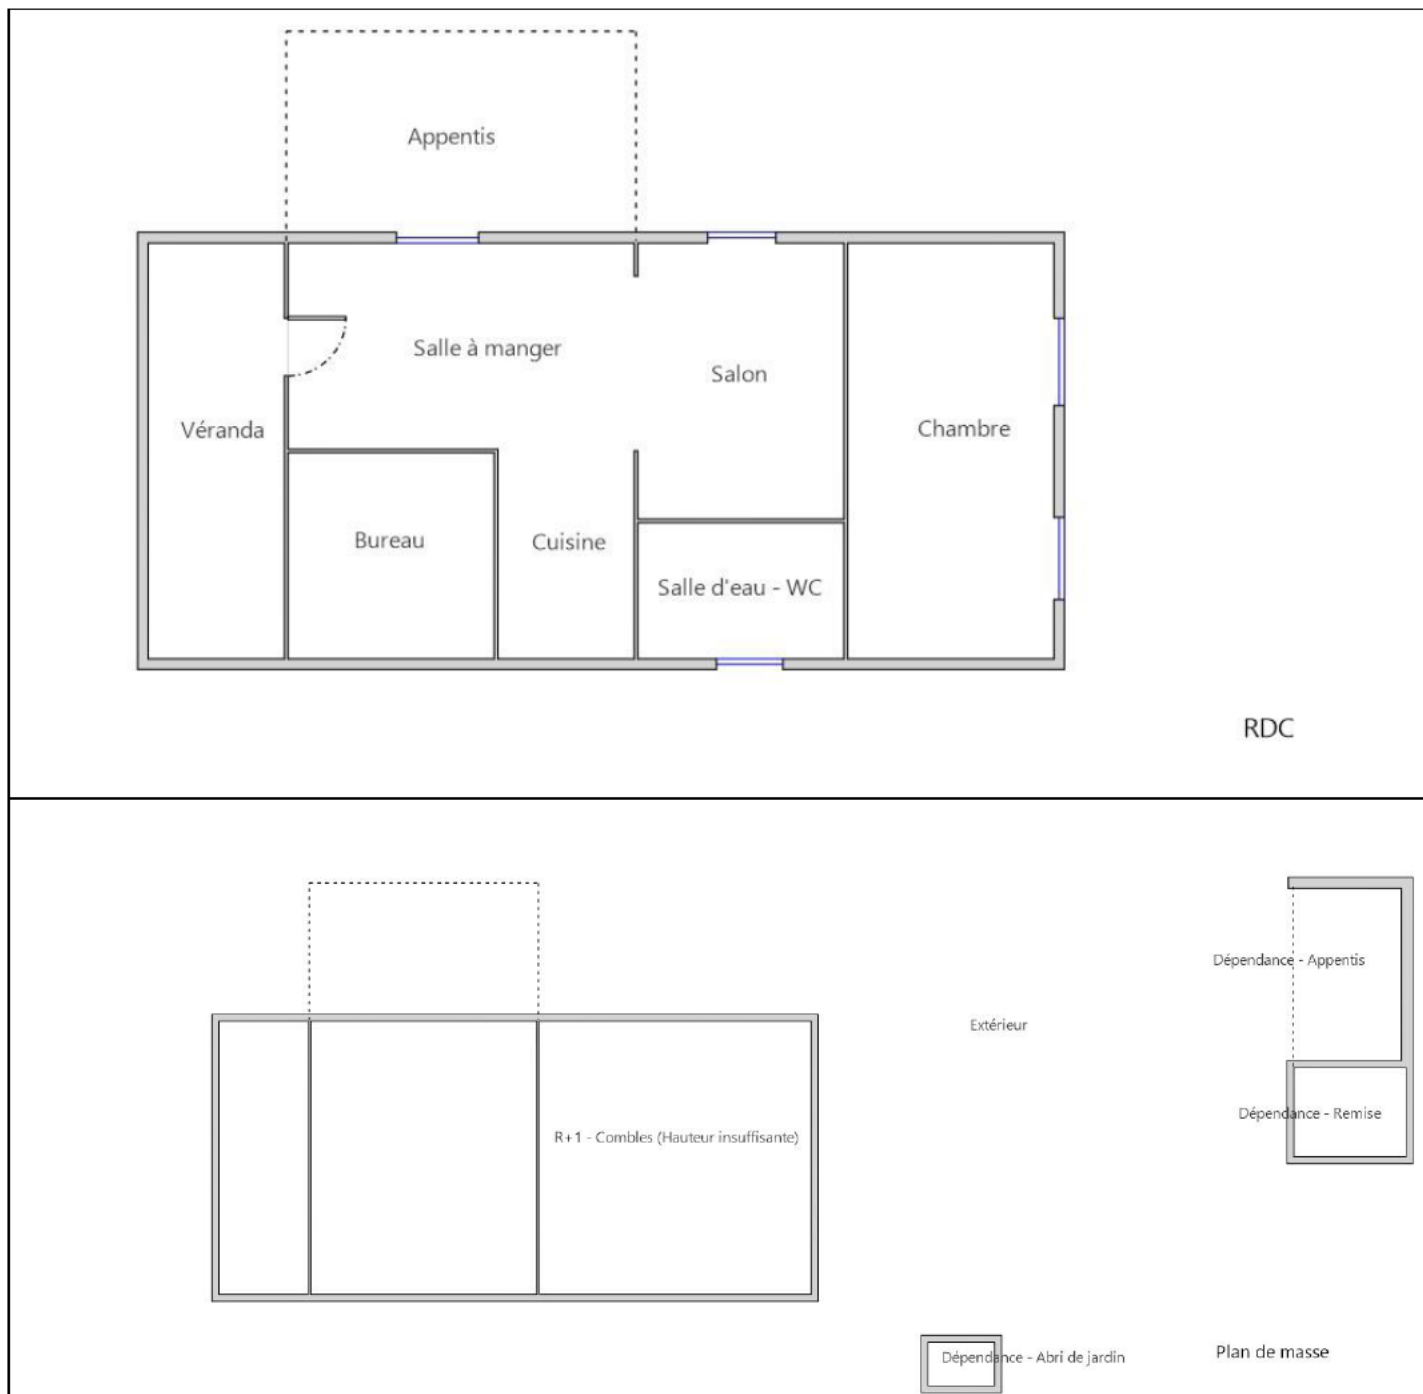
Annexe - Croquis de repérage

Domaines	Anomalies
2. Dispositif de protection différentiel à l'origine de l'installation - Installation de mise à la terre	<p>La connexion à la liaison équipotentielle principale d'au moins une canalisation métallique de gaz, d'eau, de chauffage central de conditionnement d'air, ou d'un élément conducteur de la structure porteuse du bâtiment n'est pas assurée (résistance de continuité &gt; 2 ohms).</p> <p>Au moins un socle de prise de courant ne comporte pas de broche de terre. <b>Remarques :</b> Prises de courant 2 pôles sans broche de terre (RDC - Salle à manger)</p> <p>Au moins un socle de prise de courant comporte une broche de terre non reliée à la terre. <b>Remarques :</b> Prises de courant 2 pôles broches de terre non raccordées (RDC - Cuisine, RDC - Chambre, RDC - Bureau, Dépendance - Remise)</p> <p>Au moins un circuit (n'alimentant pas des socles de prises de courant) n'est pas relié à la terre. <b>Remarques :</b> points lumineux</p>

4. La liaison équipotentielle et installation électrique adaptées aux conditions particulières des locaux contenant une douche ou une baignoire	<p>Locaux contenant une baignoire ou une douche : la continuité électrique de la liaison équipotentielle supplémentaire, reliant les éléments conducteurs et les masses des matériels électriques, n'est pas satisfaisante (résistance supérieure à 2 ohms). <b>(Cette anomalie fait l'objet d'une mesure compensatoire pour limiter le risque de choc électrique)</b> <b>Remarques :</b> La LES (Liaison Equipotentielle Supplémentaire) est incomplète ; <b>Faire intervenir un électricien qualifié afin de compléter la LES</b></p> <p>Local contenant une baignoire ou une douche : l'installation électrique ne répond pas aux prescriptions particulières appliquées à ce local (adéquation entre l'emplacement où est installé le matériel électrique et les caractéristiques de ce dernier – respect des règles de protection contre les chocs électriques liées aux zones). <b>Remarques :</b> Appareillage électrique non autorisé en zone 2</p>

4. La liaison équipotentielle et installation électrique adaptées aux conditions particulières des locaux contenant une douche ou une baignoire	Caractéristiques techniques <b>Point à vérifier :</b> Section satisfaisante de la partie visible du conducteur de liaison équipotentielle supplémentaire <b>Motifs :</b> La LES (Liaison Equipotentielle Supplémentaire) n'est pas visible ou partiellement visible ; <b>Faire intervenir un électricien qualifié afin de vérifier la LES et la compléter si besoin</b>

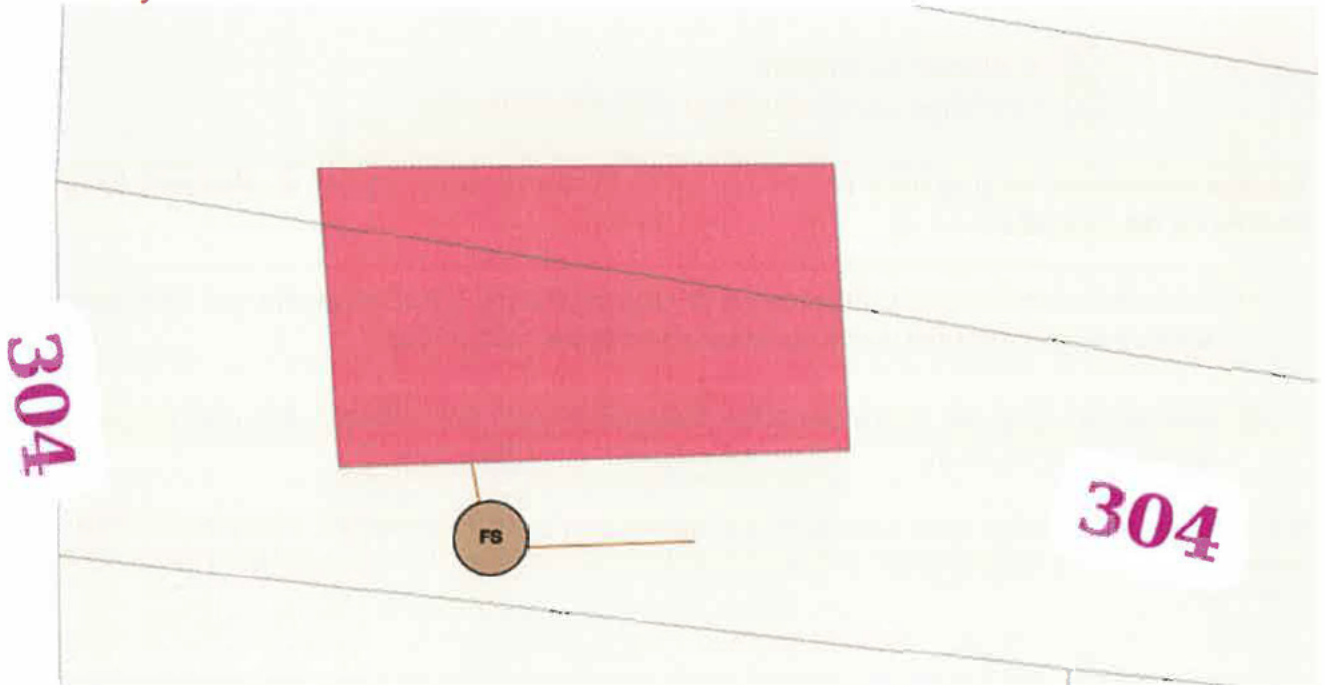
## → Schéma de principe de l'installation :

Type d'exutoire / Infiltration ou rejet dans : Inconnu

PROBLÈMES CONSTATÉS SUR L'INSTALLATION	INSTALLATION SITUÉE EN ZONE À ENJEUX SANITAIRES OU ENVIRONNEMENTAUX		
	<input checked="" type="checkbox"/> NON	<input type="checkbox"/> Enjeux sanitaires	<input type="checkbox"/> OUI <input type="checkbox"/> Enjeux environnementaux
<input type="checkbox"/> Absence d'installation	Non respect de l'article L 1331-1-1 du code de la santé publique ↳ Mise en demeure de réaliser une installation conforme dans les meilleurs délais		
<input type="checkbox"/> Défaut de sécurité sanitaire <input type="checkbox"/> Défaut de structure ou de fermeture (des ouvrages constituant l'installation) <input type="checkbox"/> Implantation à moins de 35 m en amont hydraulique d'un puits privé déclaré et utilisé pour l'AEP d'un bâtiment ne pouvant pas être raccordé au réseau public de distribution	Installation présentant un danger pour la santé des personnes Installation non-conforme  ↳ Travaux obligatoires sous 4 ans ↳ <u>si vente</u> travaux dans un délai de 1 an

- 1) Evacuer les eaux usées traitées selon la réglementation (prioritairement par infiltration dans le sol ou à défaut par rejet après autorisation et étude particulière).
- 2) Mettre en place une filière complète d'assainissement non collectif. Elle doit être adaptée à la nature de sol argileuse.
