AGIR POUR LE LOGEMENT
DIAGNOSTIQUEURS

Document de synthèse

Dossier n° : SA21/03/0121

Adresse : 17/21 Rue Roger Deville
16110 SAINT PROJET SAINT CONSTANT

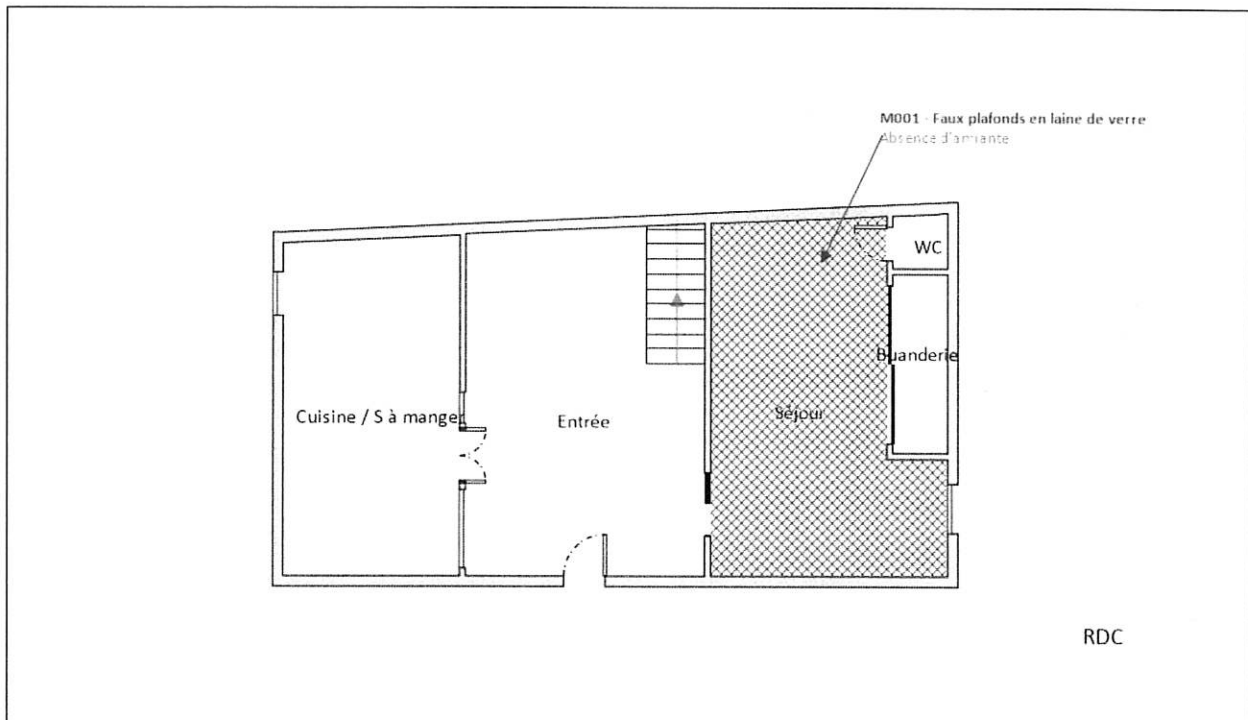
Planche (croquis) de repérage technique effectué par le cabinet : SARL CMD, auteur : BOUTHINON Lewis
Dossier n° SA21/03/0121 du 15/03/2021
Adresse du bien : 17/21 Rue Roger Deville 16110 SAINT PROJET SAINT CONSTANT

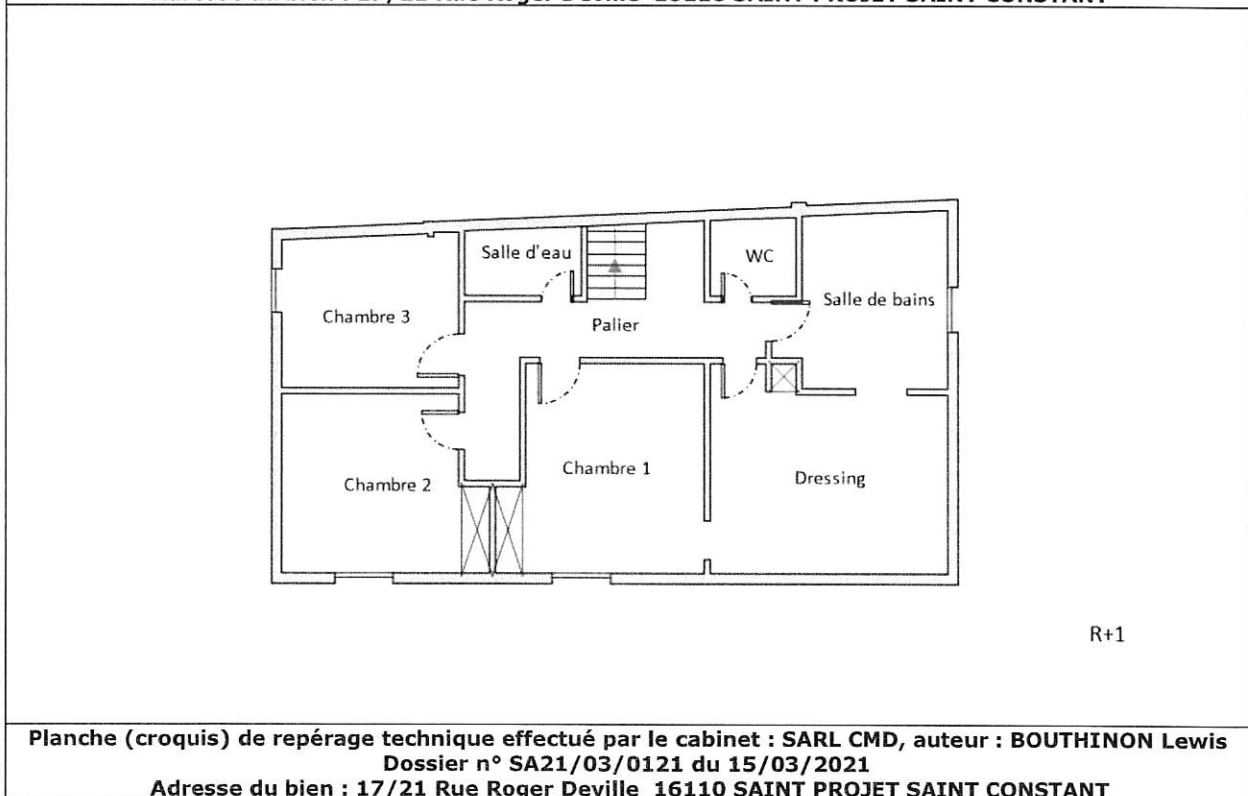
Planche (croquis) de repérage technique effectué par le cabinet : SARL CMD, auteur : BOUTHINON Lewis
Dossier n° SA21/03/0121 du 15/03/2021
Adresse du bien : 17/21 Rue Roger Deville 16110 SAINT PROJET SAINT CONSTANT
