Dossier Technique Immobilier

Numéro de dossier : D+0222-2376VCG

Adresse : **La Borderie**

Commune : **16220 ECURAS**

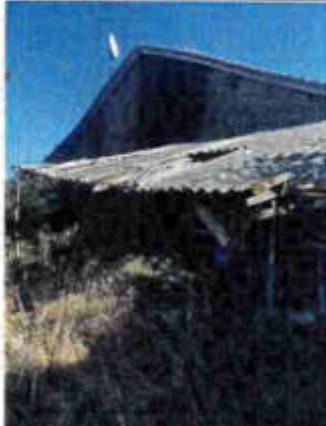
Localisation	Identifiant + Description	Photo
Dépendances - Auvent	<p>Identifiant: M005-M005 Description: Plaques (fibres-ciment) Liste selon annexe 13-9 du CSP: 8</p>

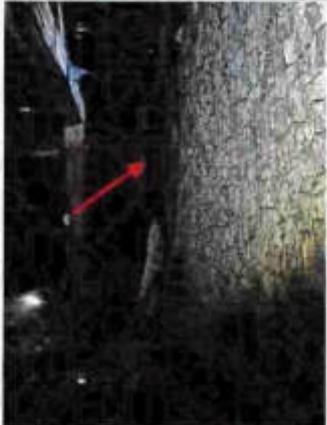
Maison - Grenier & couverture	Identifiant: M003-M003 Description: Conduits <u>Liste selon annexe 13-9 du CSP: 8</u>	Présence d'amiante (Sur jugement de l'opérateur)	Matériau non dégradé Résultat EP** Préconisation: Il est recommandé de réaliser une évaluation périodique. Recommandation: Voir les Mesures d'ordre général - Obligations réglementaires.	
Maison - Couverture	Identifiant: M004-M004 Description: Accessoires de couvertures (fibres-ciment) <u>Liste selon annexe 13-9 du CSP: 8</u>	Présence d'amiante (Sur jugement de l'opérateur)	Matériau non dégradé Résultat EP** Préconisation: Il est recommandé de réaliser une évaluation périodique. Recommandation: Voir les Mesures d'ordre général - Obligations réglementaires.

<p>Photo n° PHA002 Localisation : Maison - Grenier & couverture Ouvrage : Conduits de fluides (air, eau, autres fluides) Partie d'ouvrage : Conduits Description : Conduits</p>

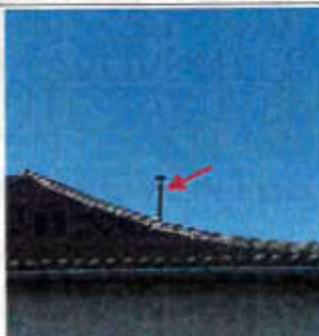
<p>Photo n° PhA003 Localisation : Maison - Couverture Ouvrage : Toitures Partie d'ouvrage : Accessoires de couvertures (fibres-ciment) Description : Accessoires de couvertures (fibres-ciment)</p>

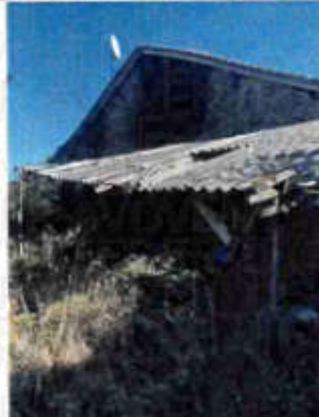
<p>Photo n° PhA004 Localisation : Dépendances - Auvent Ouvrage : Toitures Partie d'ouvrage : Plaques (fibres-ciment) Description : Plaques (fibres-ciment) Localisation sur croquis : M005</p>

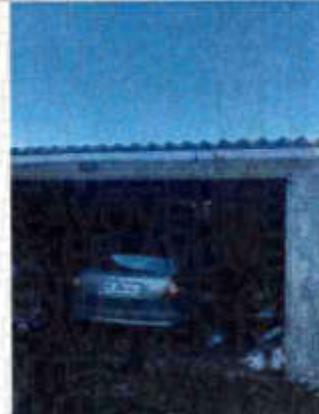
Localisation	Identifiant + Description	Conclusion (justification)	Etat de conservation** et préconisations*	Photo
Dépendances - Garage & Atelier	<p>Identifiant: M006-M006 Description: Plaques (fibres-ciment) Liste selon annexe 13-9 du CSP: 8</p>	<p>Présence d'amiante (Après analyse en laboratoire)</p>	<p>Matériau dégradé (étendue ponctuelle)</p> <p>Résultat EP**</p> <p>Préconisation: Il est recommandé de réaliser une évaluation périodique.</p> <p>Recommandation: Voir les Mesures d'ordre général - Obligations réglementaires</p>

<p>Photo n° PhA005 Localisation : Dépendances - Garage & Atelier Ouvrage : Toitures Partie d'ouvrage : Plaques (fibres-ciment) Description : Plaques (fibres-ciment) Localisation sur croquis : M006</p>

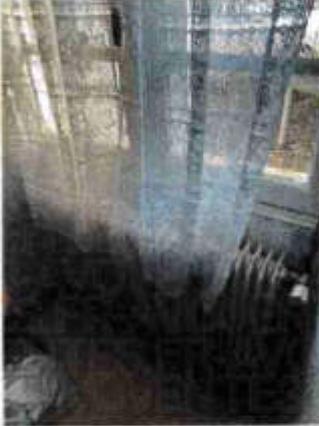
Localisation	Identifiant + Description	Conclusion (Justification)	Etat de conservation** et préconisations*	Photo
Maison - Chambre 2	Identifiant: M001-M001 Description: Revêtements durs (plaques de menuiseries) - Allège de la fenêtre <u>Liste selon annexe 13-9 du CSP: 8</u>	Présence d'amiante (Sur jugement de l'opérateur)	Matériau non dégradé Résultat EP** Préconisation: Il est recommandé de réaliser une évaluation périodique. Recommandation: Voir les Mesures d'ordre général - Obligations réglementaires

<p>Photo n° PhA001 Localisation : Maison - Chambre 2 Ouvrage : Murs, Cloisons "en dur" et Poteaux (périphériques et intérieurs) Partie d'ouvrage : Revêtements durs (plaques de menuiseries) Description : Revêtements durs (plaques de menuiseries) - Allège de la fenêtre Localisation sur croquis : M001</p>

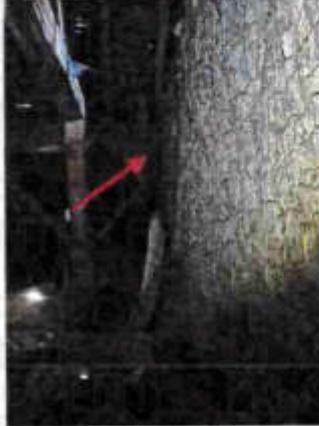
Maison - Grenier & couverture	Identifiant: M003-M003 Description: Conduits <u>Liste selon annexe 13-9 du CSP: 8</u>	Présence d'amiante (Sur jugement de l'opérateur)	Matériau non dégradé Résultat EP** Préconisation: Il est recommandé de réaliser une évaluation périodique. Recommandation: Voir les Mesures d'ordre général - Obligations réglementaires

<p>Photo n° PhA002 Localisation : Maison - Grenier & couverture Ouvrage : Conduits de fluides (air, eau, autres fluides) Partie d'ouvrage : Conduits Description : Conduits</p>

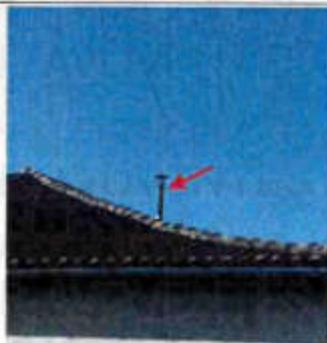
Maison - Couverture	Identifiant: M004-M004 Description: Accessoires de couvertures (fibres-ciment) <u>Liste selon annexe 13-9 du CSP: 8</u>	Présence d'amiante (Sur jugement de l'opérateur)	Matériau non dégradé Résultat EP** Préconisation: Il est recommandé de réaliser une évaluation périodique. Recommandation: Voir les Mesures d'ordre général - Obligations réglementaires

Photo n° PhA003
Localisation : Maison - Couverture
Ouvrage : Toitures
Partie d'ouvrage : Accessoires de couvertures (fibres-ciment)
Description : Accessoires de couvertures (fibres-ciment)

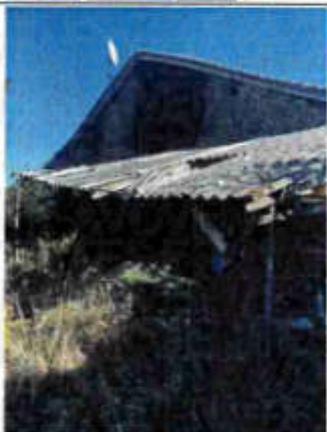
Photo n° PhA004
Localisation : Dépendances - Auvent
Ouvrage : Toitures
Partie d'ouvrage : Plaques (fibres-ciment)
Description : Plaques (fibres-ciment)
Localisation sur croquis : M005

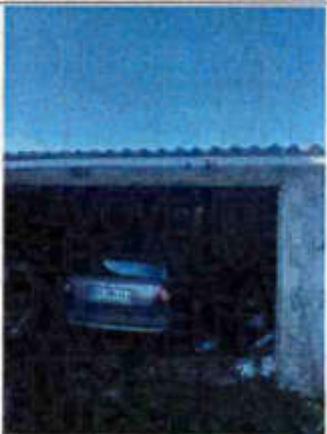
Photo n° PhA005
Localisation : Dépendances - Garage & Atelier
Ouvrage : Toitures
Partie d'ouvrage : Plaques (fibres-ciment)
Description : Plaques (fibres-ciment)
Localisation sur croquis : M006
