Document de synthèse

AGIR POUR LE LOGEMENT
DIAGNOSTIQUEURS

Dossier n° : SA22/09/0457

Adresse : 9 Route de Ruffec
16140 CHARME

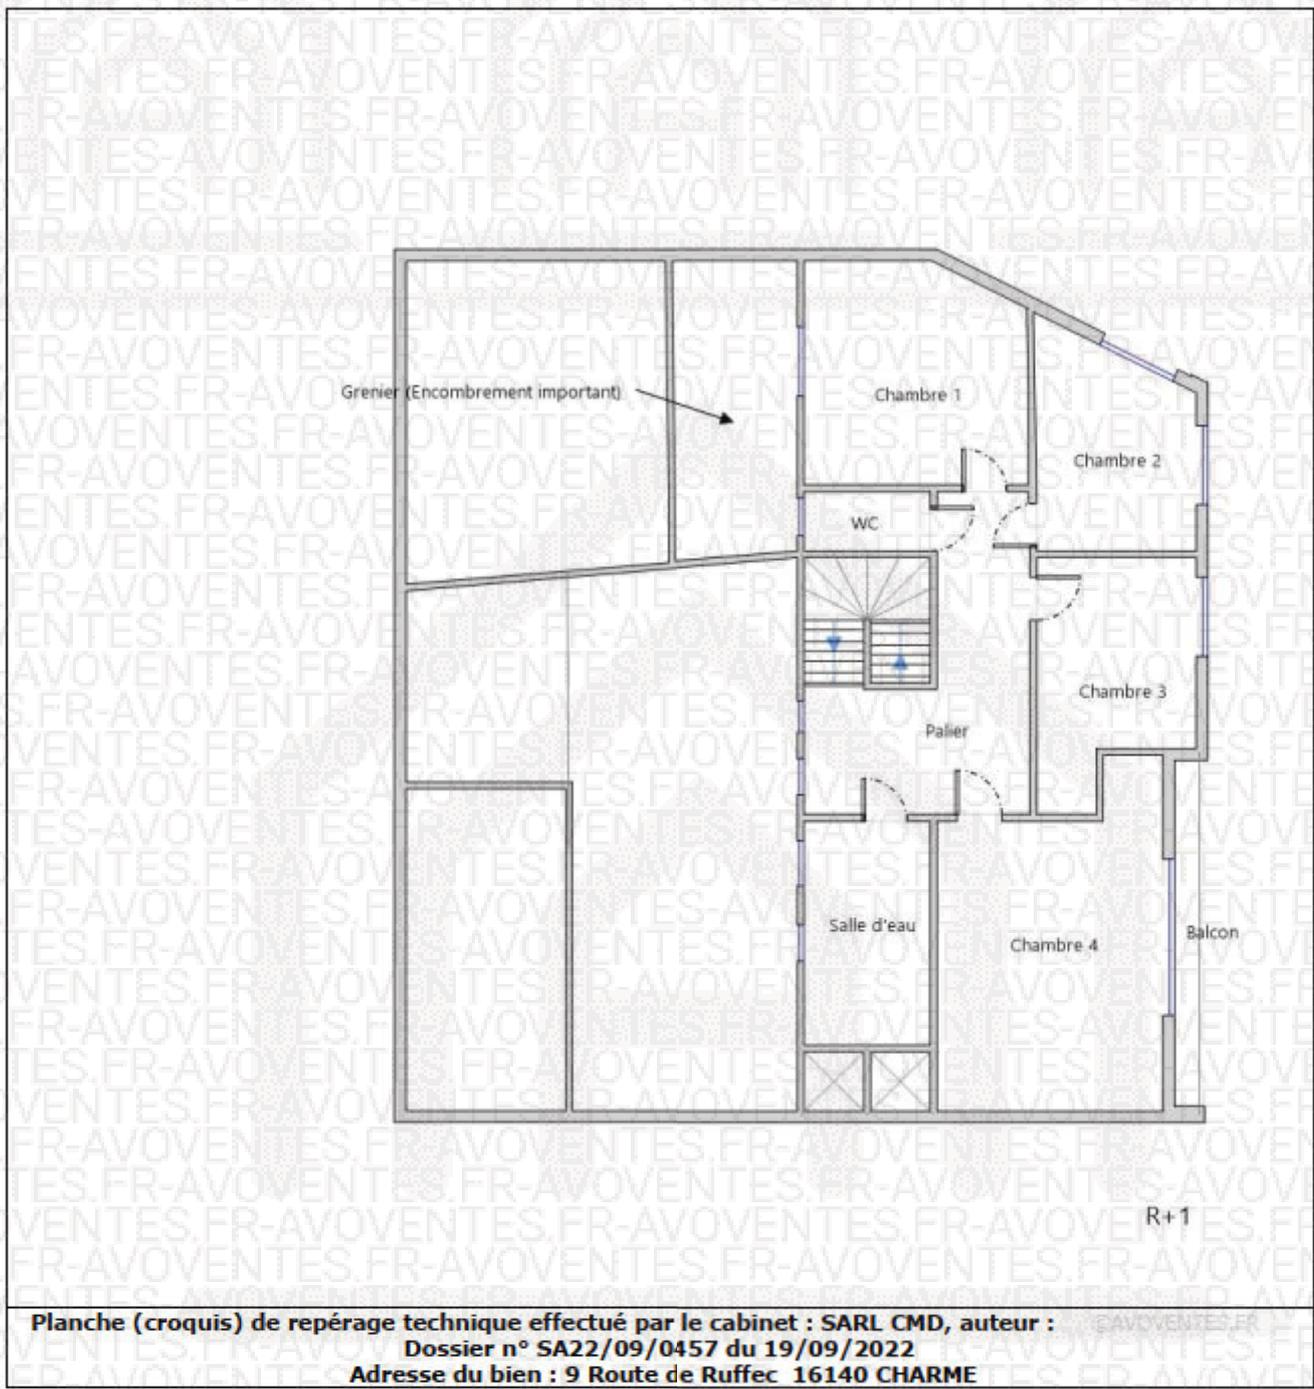
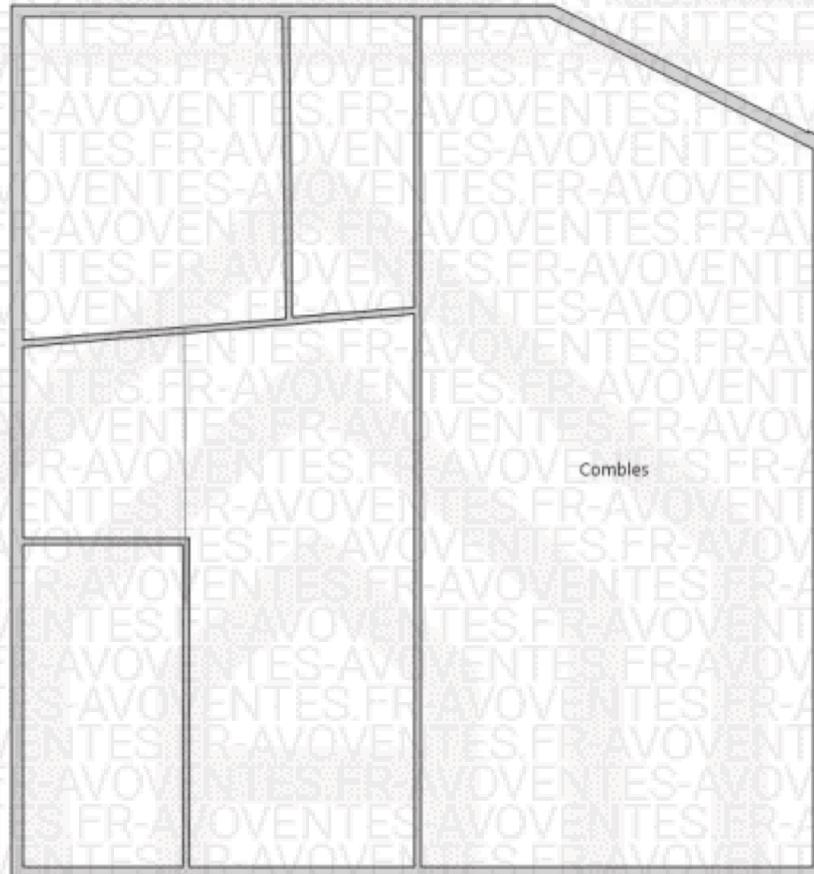
R+2

Planche (croquis) de repérage technique effectué par le cabinet : SARL CMD, auteur :
Dossier n° SA22/09/0457 du 19/09/2022
Adresse du bien : 9 Route de Ruffec 16140 CHARME

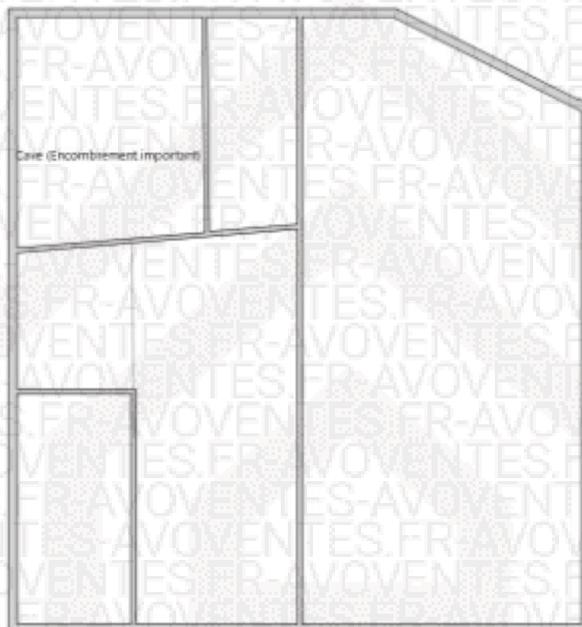
R-12

Planche (croquis) de repérage technique effectué par le cabinet : SARL CMD, auteur :

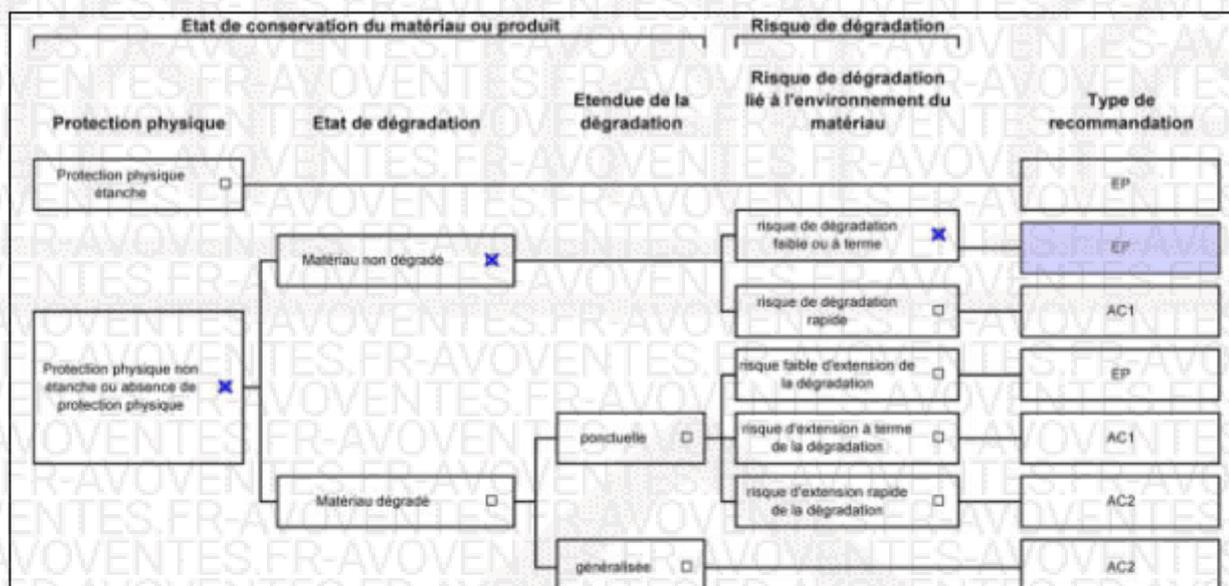
Grilles d'évaluation de l'état de conservation des matériaux ou produit de la liste B

Matériau : Plaques en fibres-ciment

Résultat EP : Il est recommandé de réaliser une évaluation périodique.

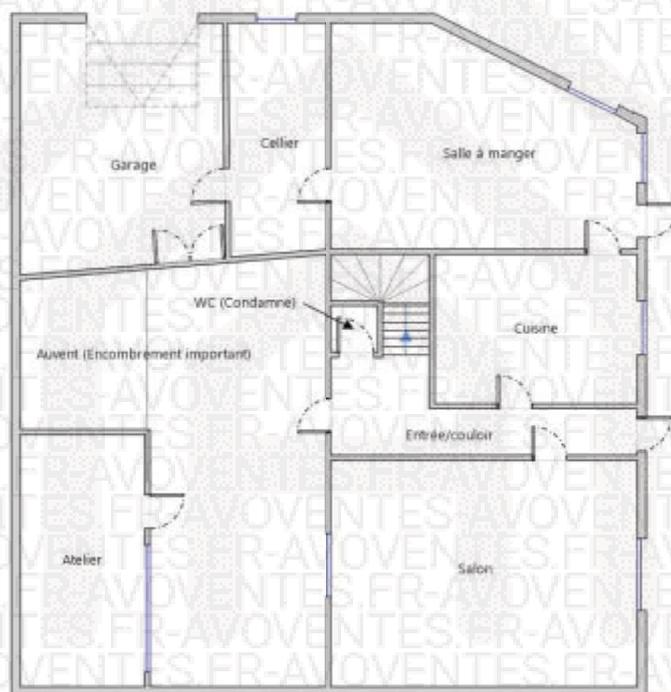
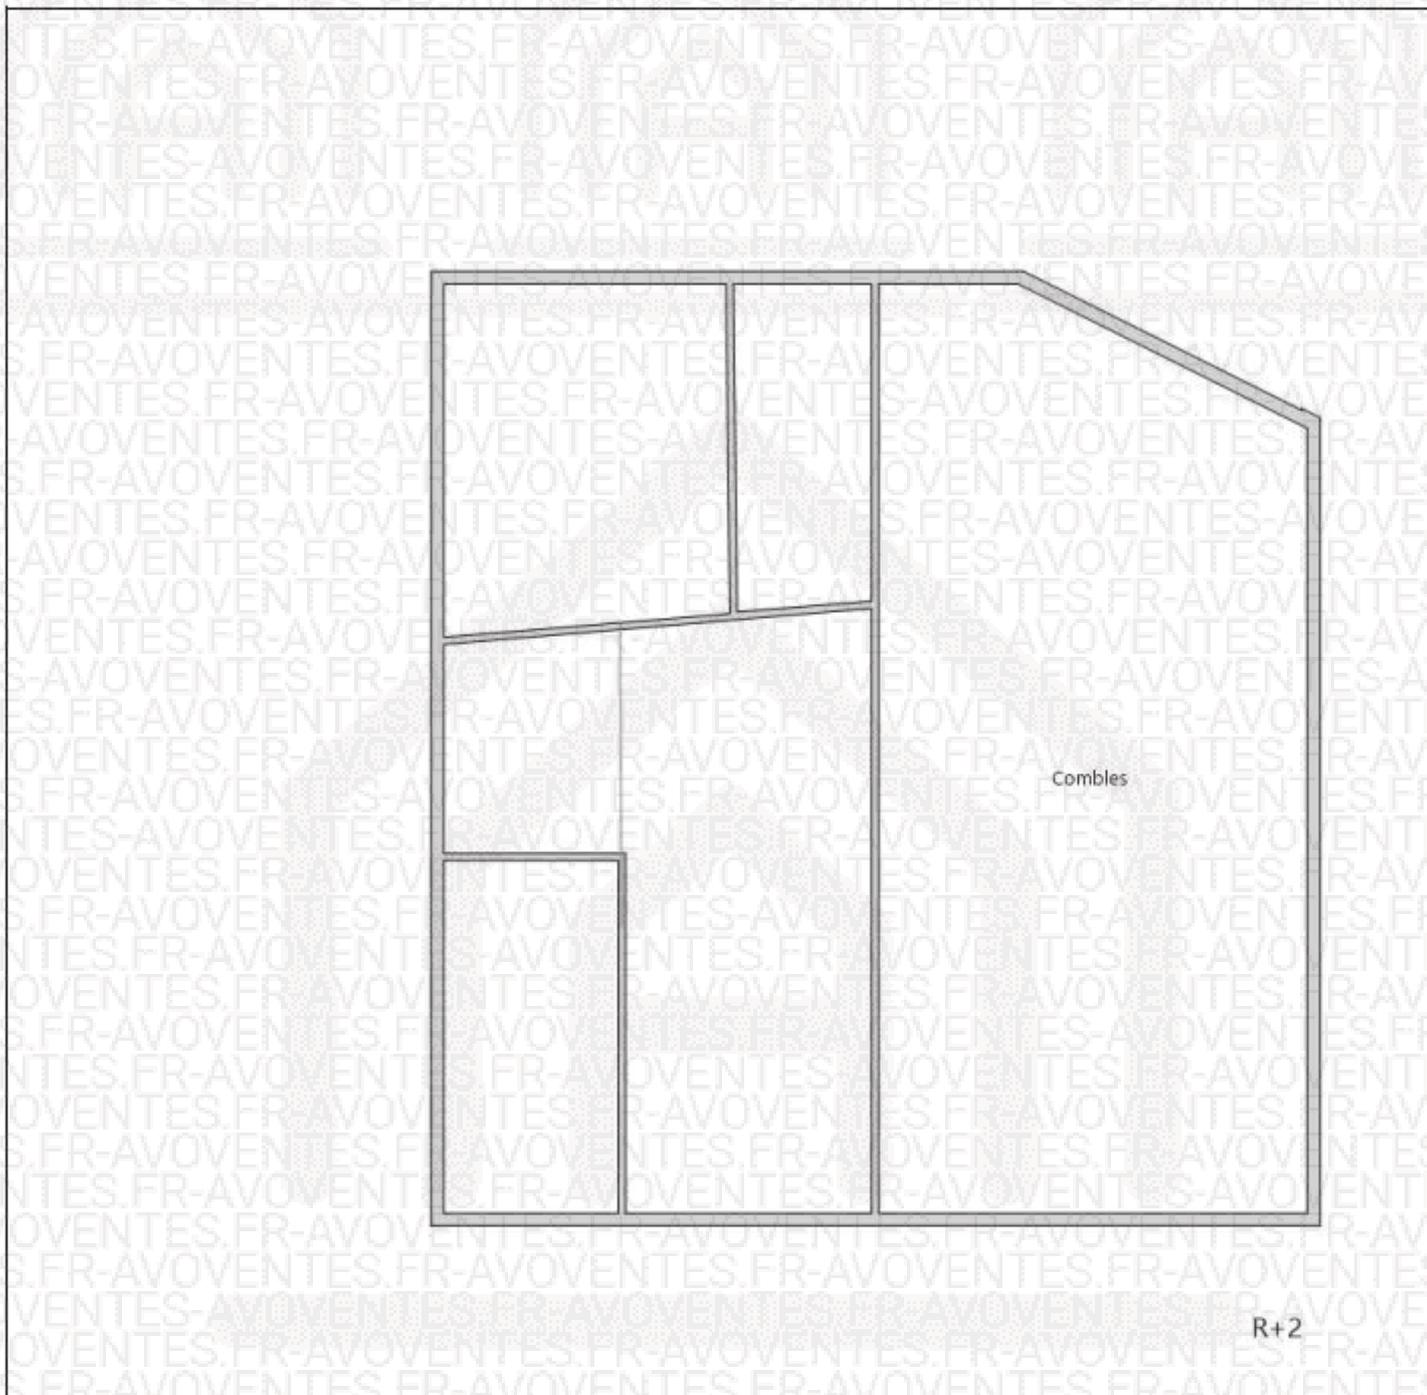
RDC

Annexe - Croquis de repérage
