PROCÈS VERBAL DESCRIPTIF
du
27 août 2019

PROCÈS-VERBAL DESCRIPTIF

Certifie m'être rendue, ce jour, à 10 heures 05, lieu-dit le Breuil au Vigier à BERNAC (16700) :

Il s'agit de 4 bâtiments agricoles et d'une étable situés au lieu-dit le Breuil au Vigier, le tout à l'abandon pour une partie, non exploité à ce jour. Pour une seconde partie, l'ensemble sert d'étable à des vaches. L'ensemble se situe Rue des côteaux.

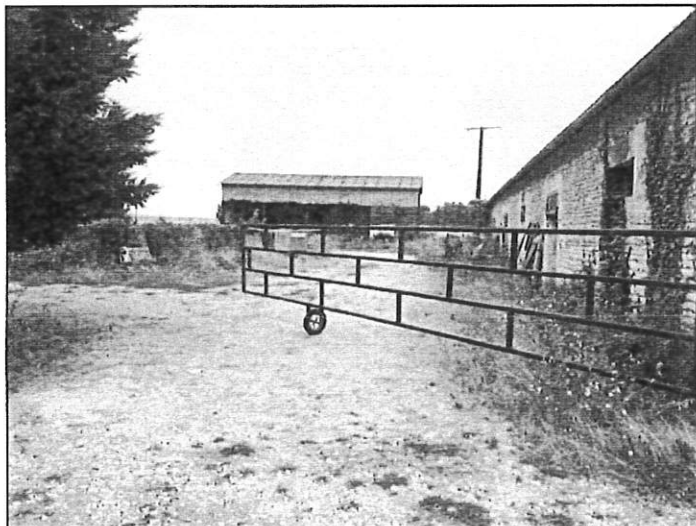
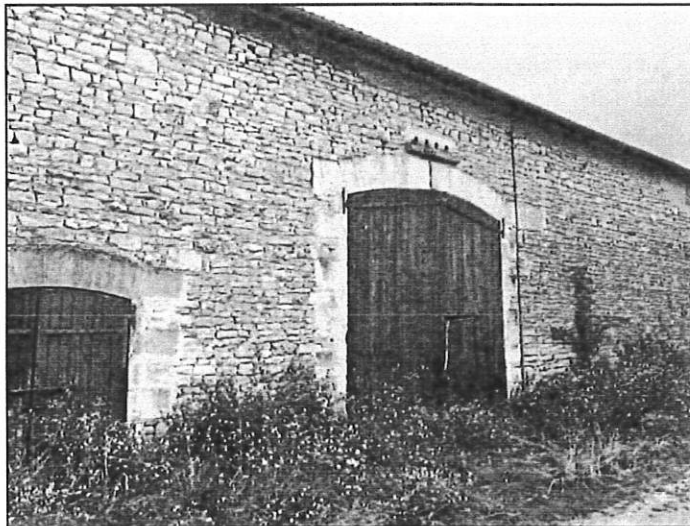
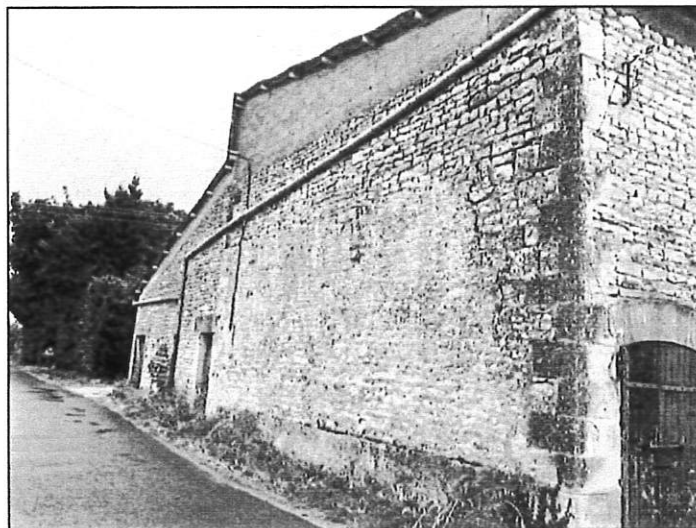
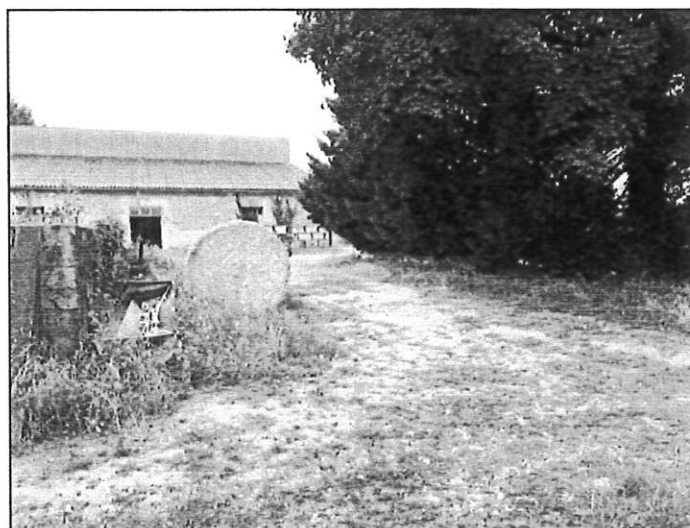
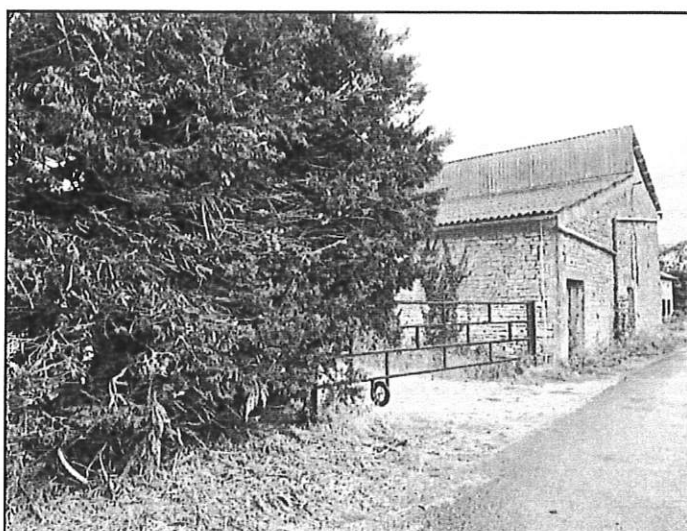
En face de la route, il existe 3 bâtiments dont l'accès se fait par un portail qui s'ouvre sur une roulette. La façade donnant sur la rue du bâtiment principal en structure pierre est composée de deux ouvertures avec des portes en lattes de bois, une descente d'eau pluviale court sur ce pignon, la hauteur du pignon a été rallongée de quelques rangs d'agglomérés avec un toit en plaques de fibrociment.

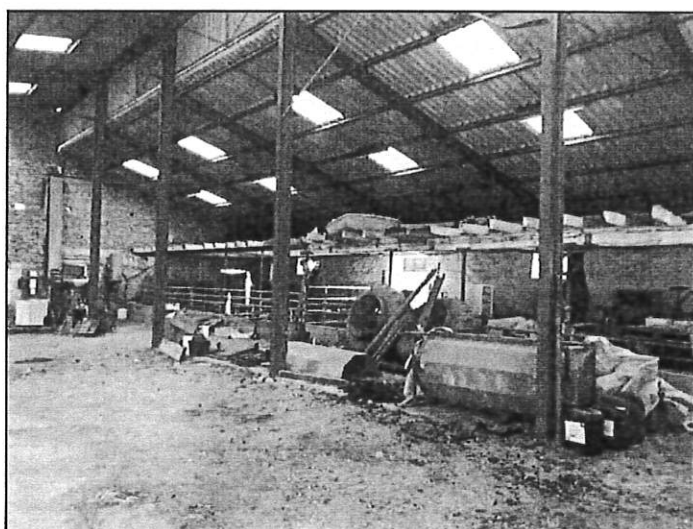
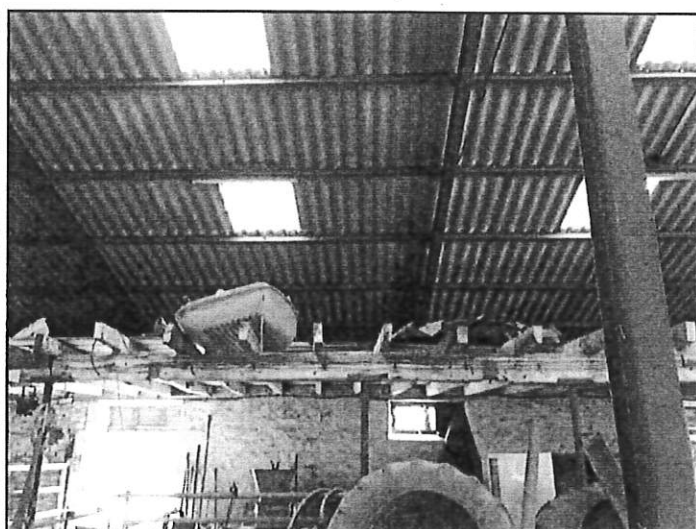
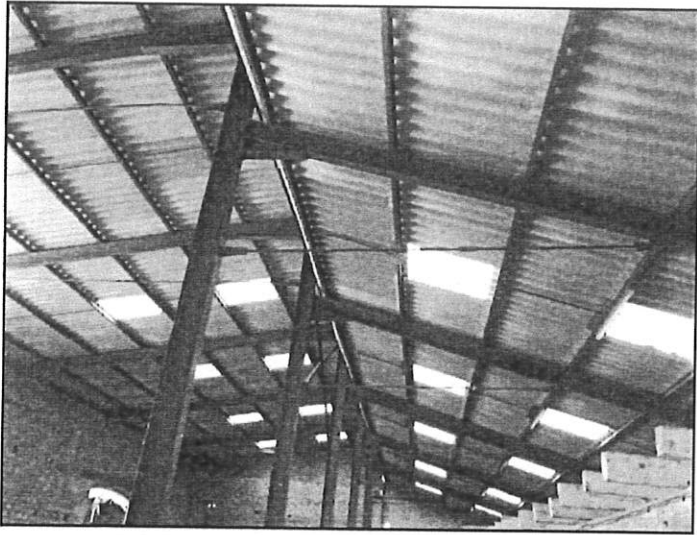
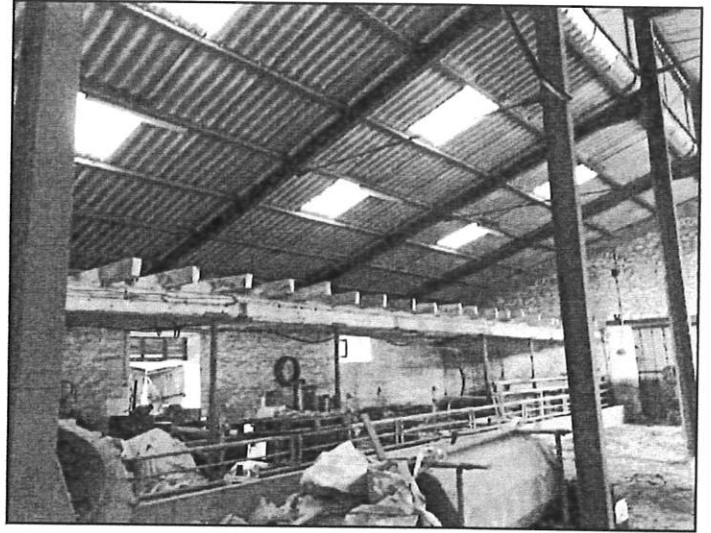
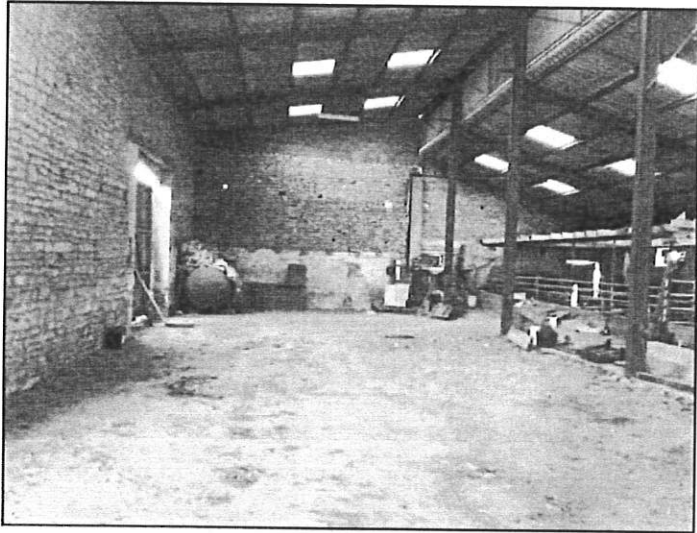
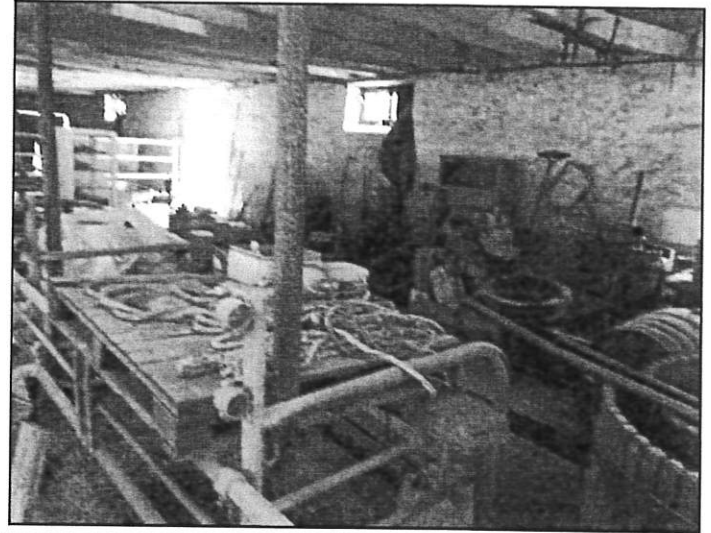
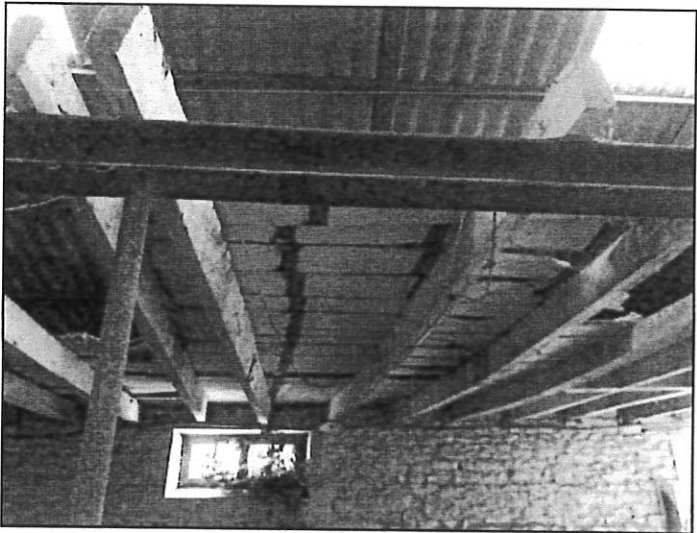
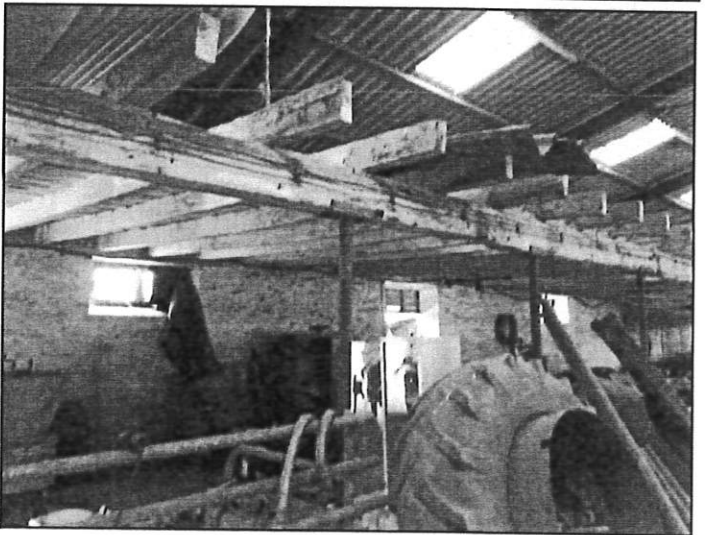
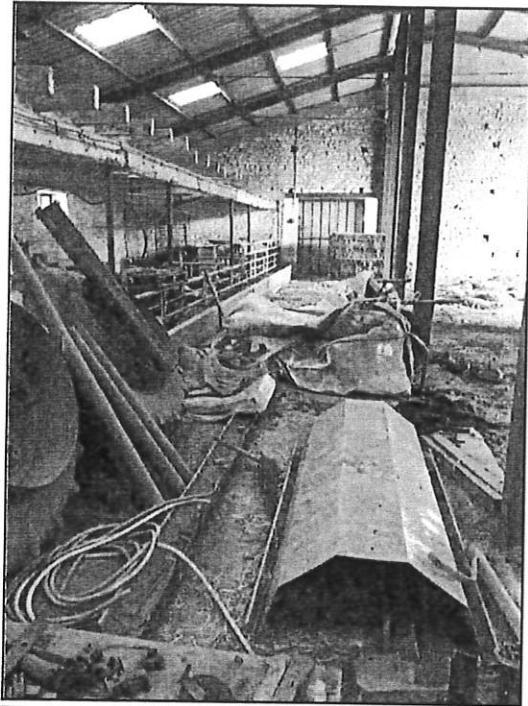
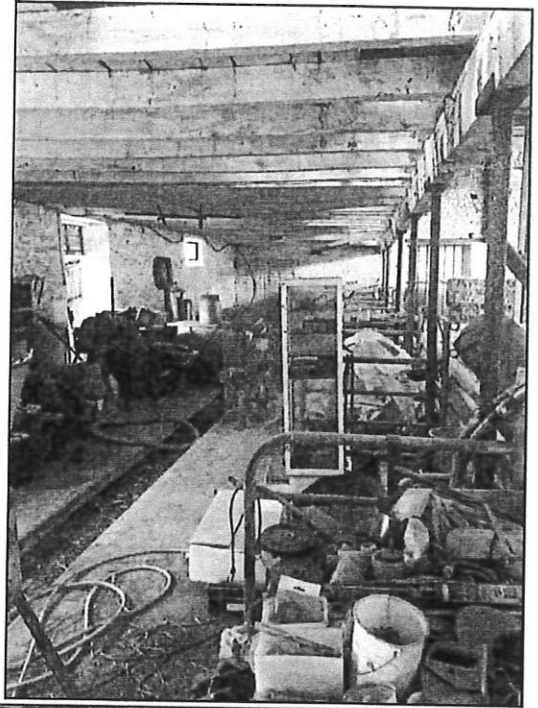
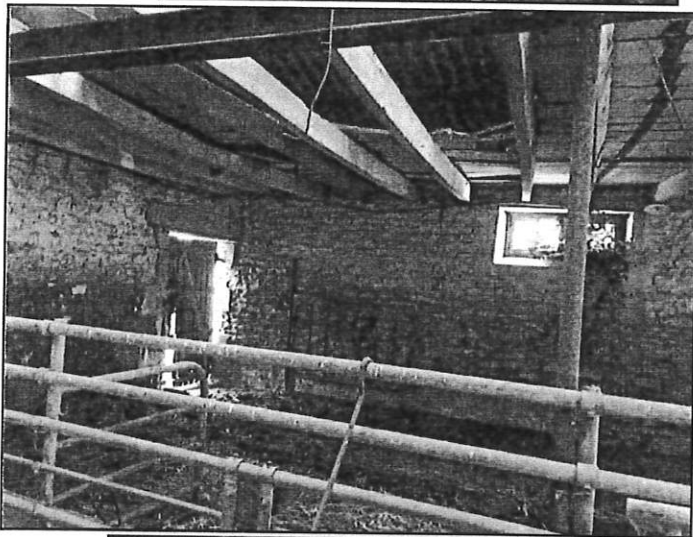
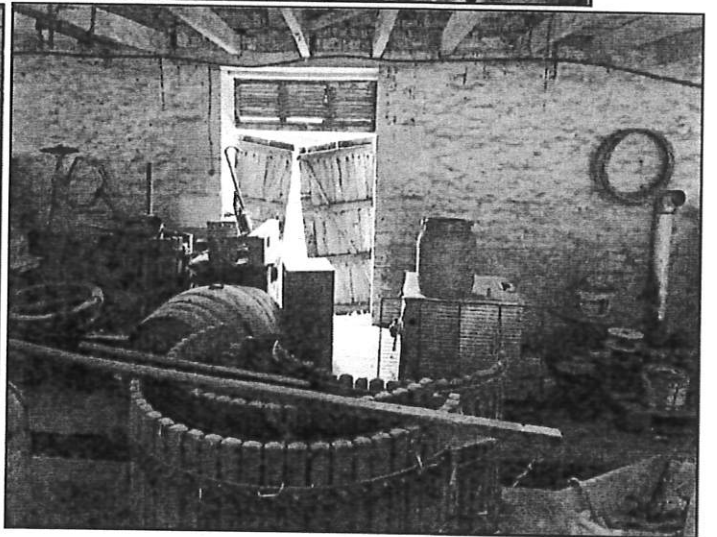
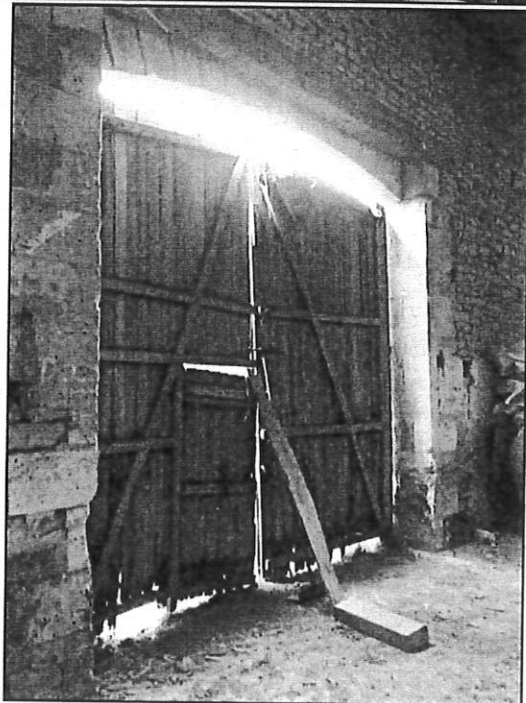
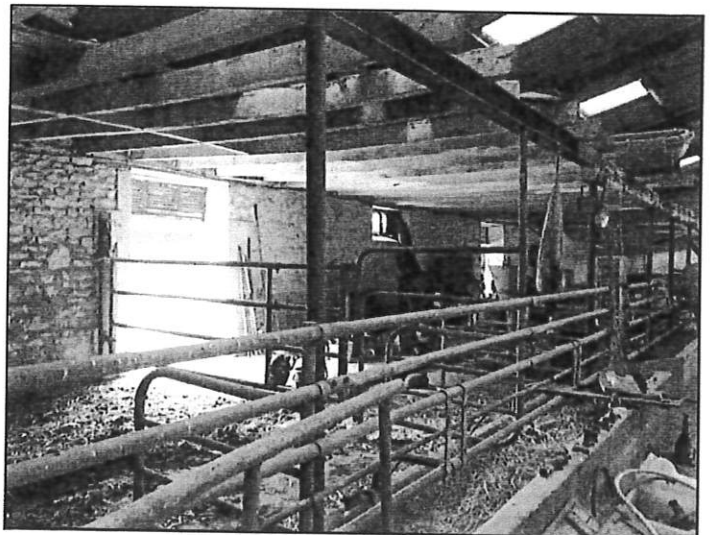
Sur la façade principale donnant sur la droite, il existe un grand porche avec une porte en bois et une plus petite avec des portes anciennes. Toute la structure est en pierres, suivie d'une ouverture qui permet le passage d'engins agricoles et qui donne également sur la partie accessible depuis le portail précédemment décrit. Cette structure est en sol terre meuble. Un rehaussement de toiture est visible par quelques rangs d'agglomérés sur la première hauteur, avec une structure métallique et des plaques de fibrociment dont certaines sont translucides pour le passage de la lumière. Le grand portail en bois donnant sur la première ouverture est en mauvais état.

Est présent du matériel agricole. Cette partie de hangar est structurée en étable avec, côté cour intérieure, des enclos pour les vaches. Il existe une mezzanine avec un plancher bois en mauvais état qui n'est pas présent sur toute la longueur.

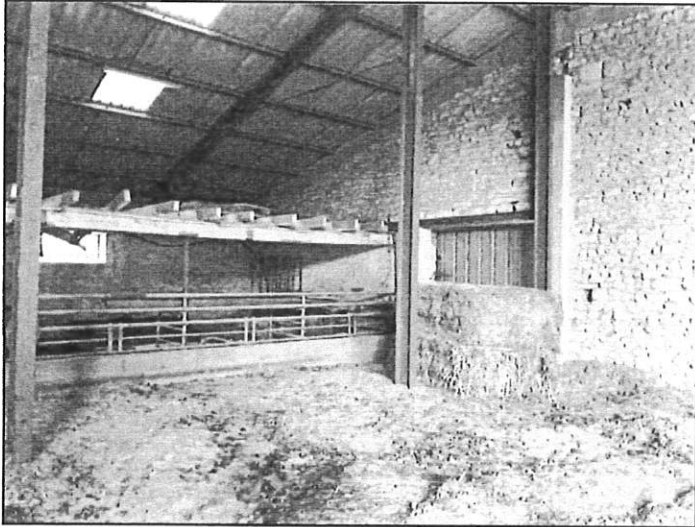
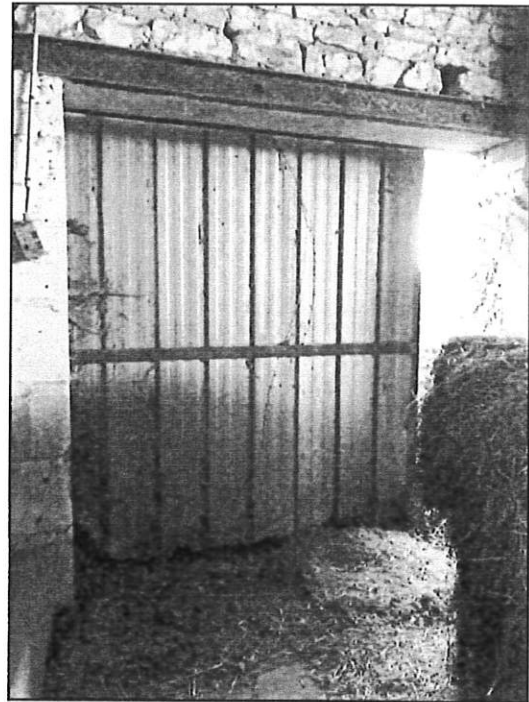
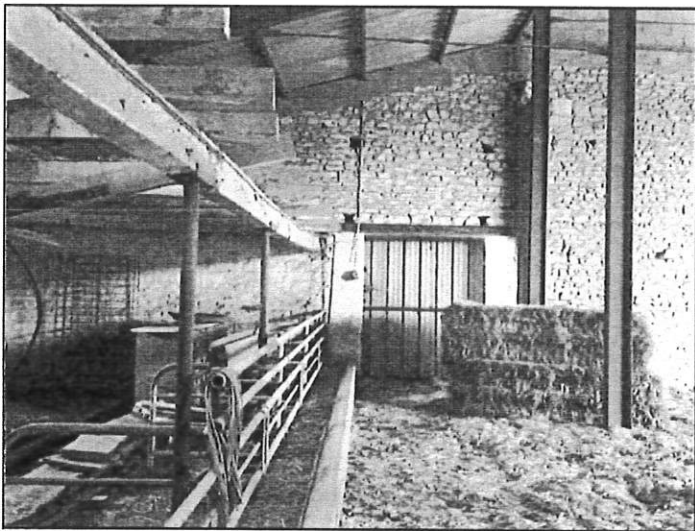
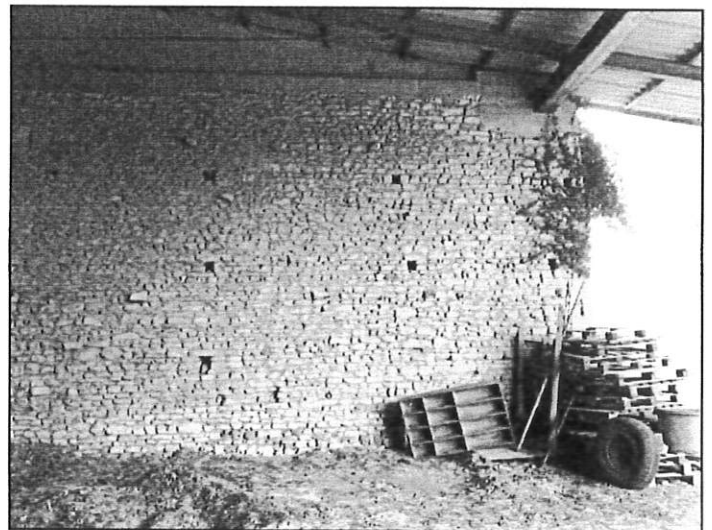
Une porte permet l'accès sur le pignon gauche, à l'opposé de celui donnant sur la rue avec une structure métallique qui donne directement sur la végétation envahissante.

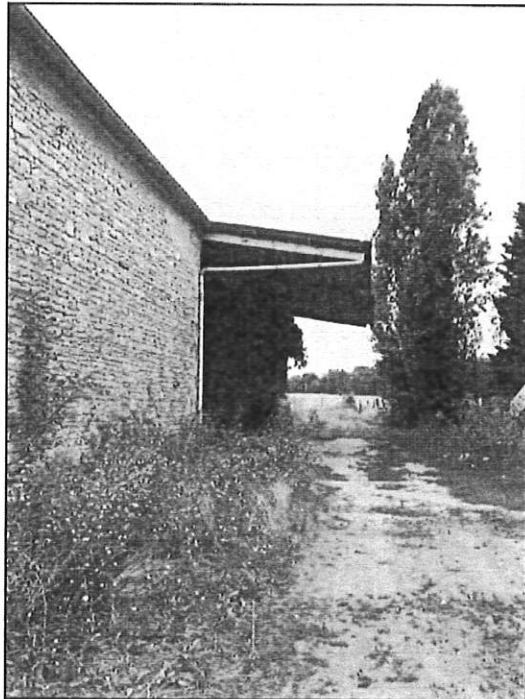
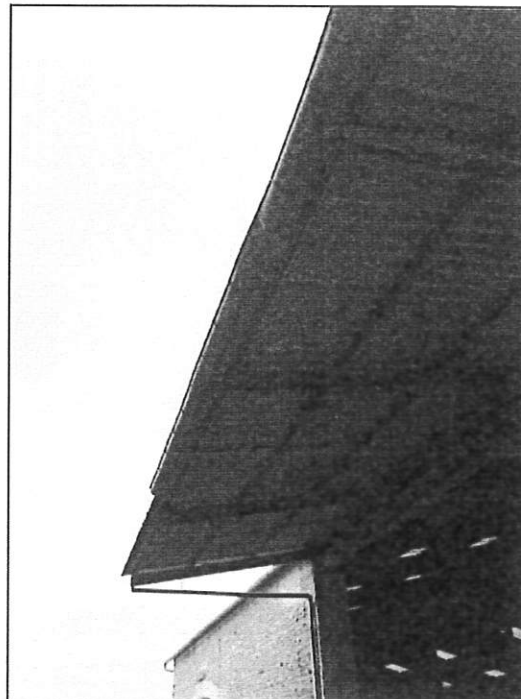
Une avancée de toit est présente au niveau de l'ouverture pour le passage des machines agricoles. Il manque une partie de la gouttière sur cette avancée de toit.

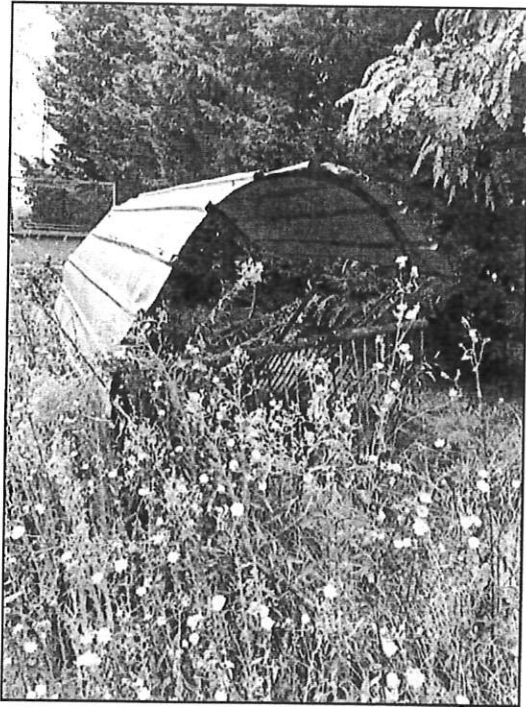
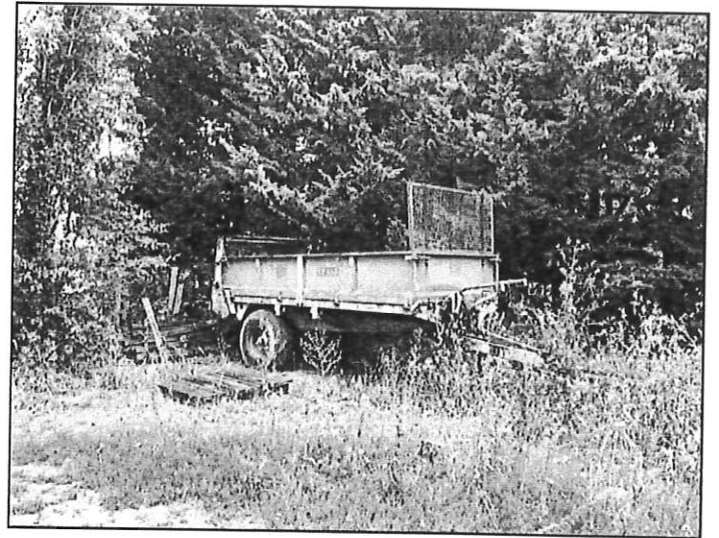
Il existe à l'abandon sur le terrain, une remorque F650 et une structure en tôle mangeoire.

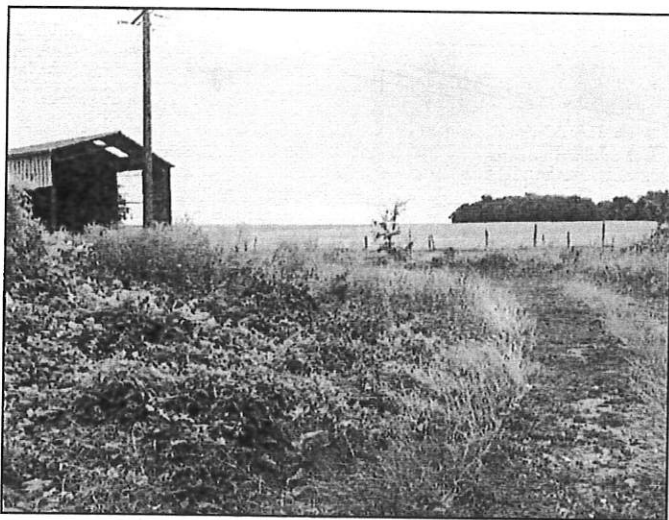
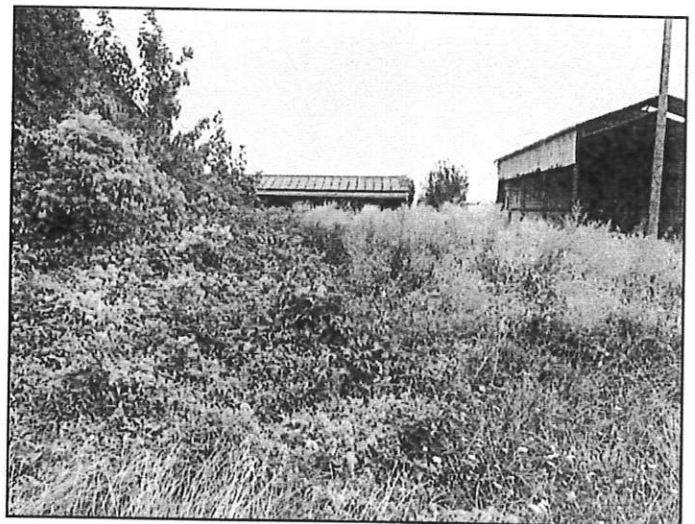
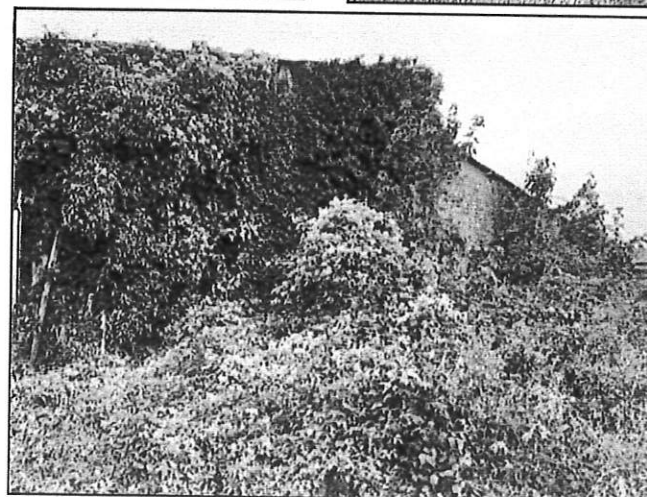
La clôture est assez sommaire avec du fil barbelé sur des poteaux bois. A l'arrière, la végétation est totalement envahissante.

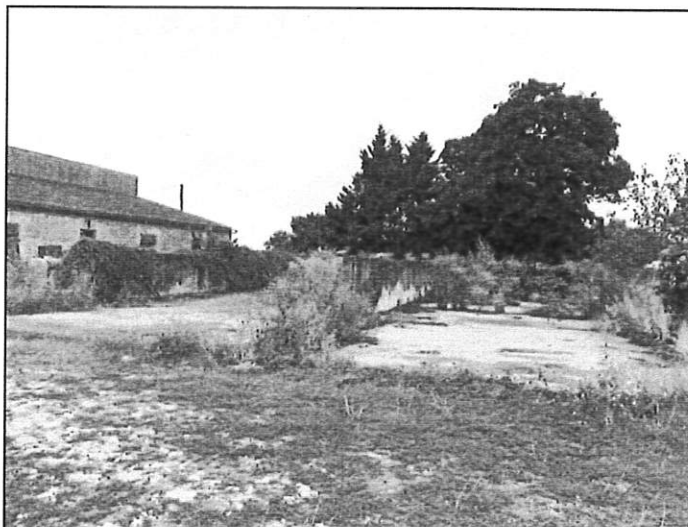
L'intérieur de la cour n'est pas entretenu et la végétation y est envahissante. Il existe deux bacs cimentés en partie centrale avec accès par l'arrière permettant le stockage de céréales. Ils sont laissés à l'abandon et la végétation est envahissante.

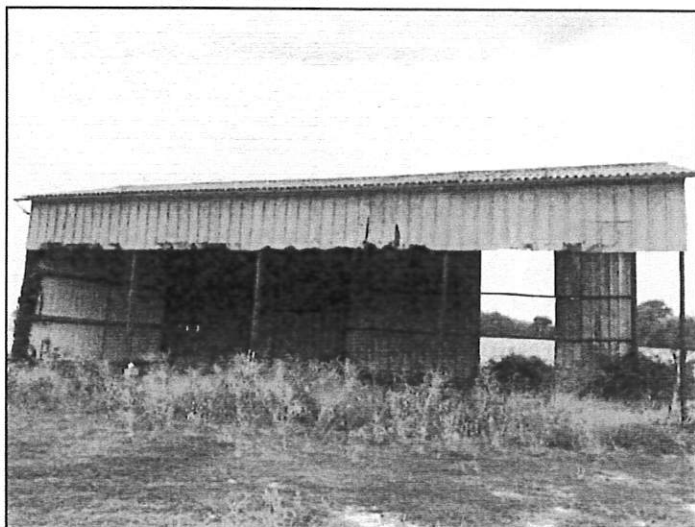
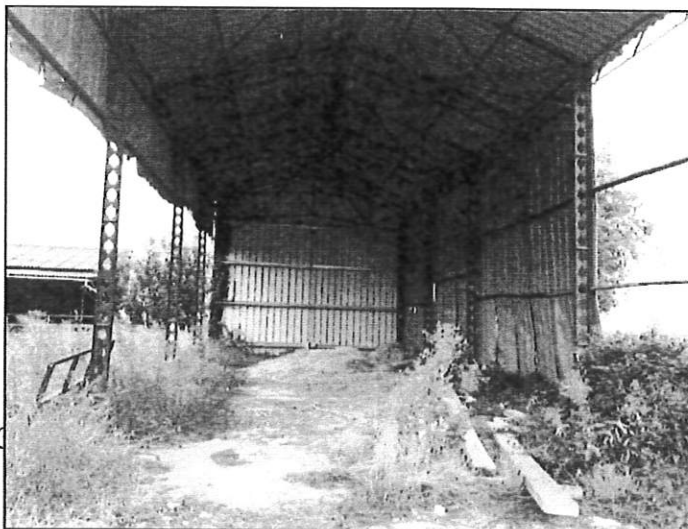
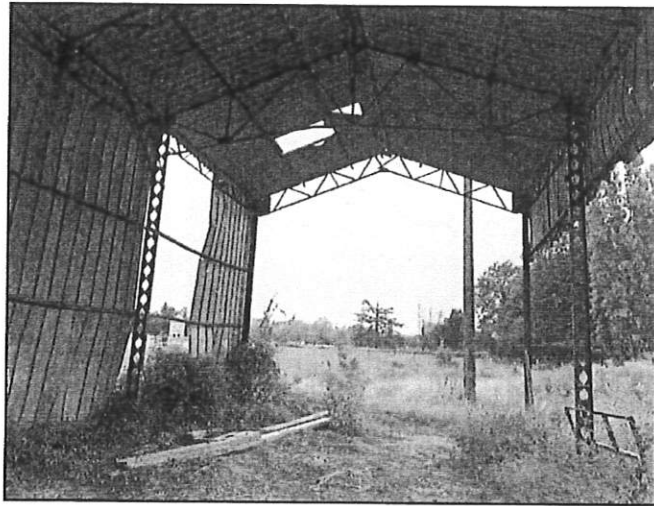
Au fond, se situe un hangar structure métallique, celui-ci est totalement défoncé sur plusieurs parties : à l'avant, sur une partie du toit à droite et à l'arrière où il manque des lattes. C'est une structure terre battue au sol. Ce bâtiment est ouvert sur la façade avant et sur son côté droit. Il n'est entreposé que de la paille en vrac.

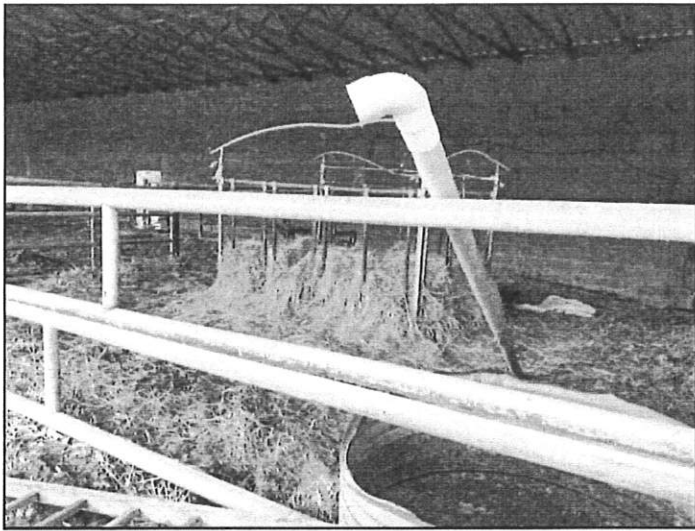
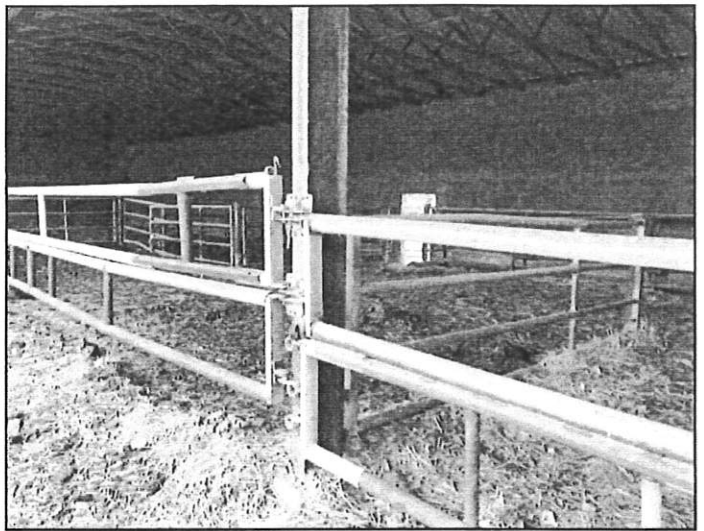
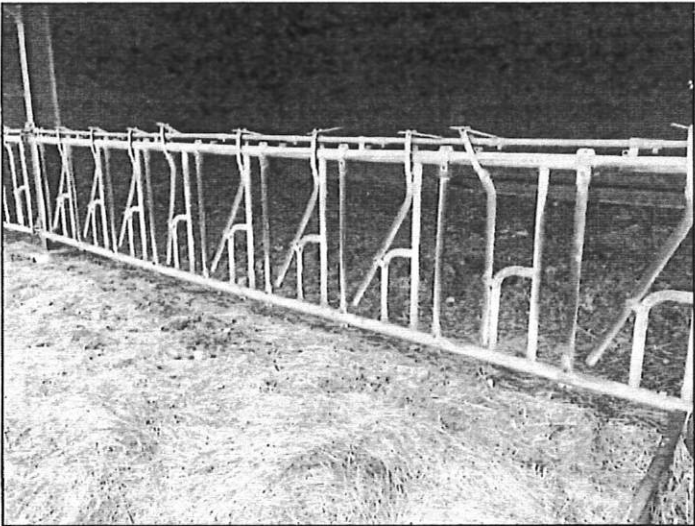
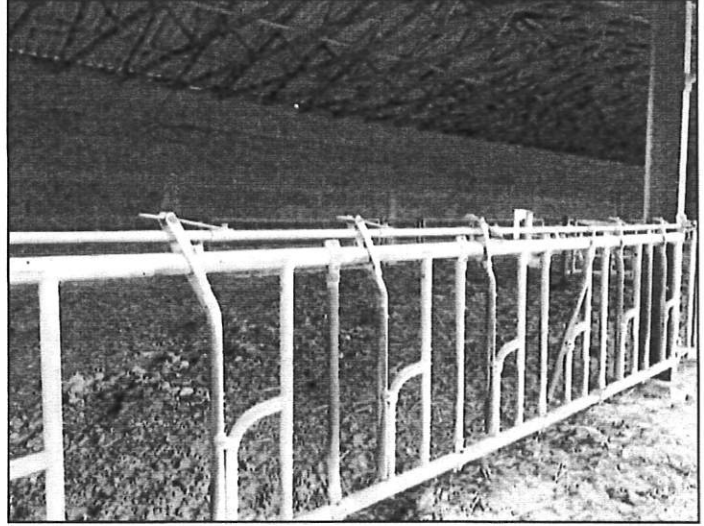
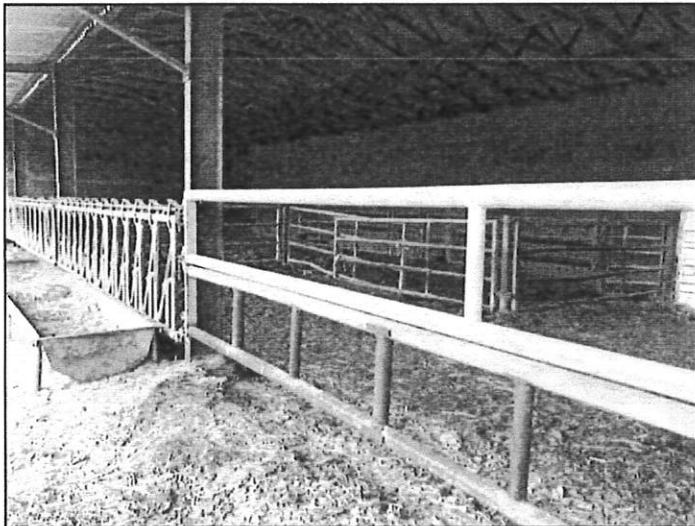
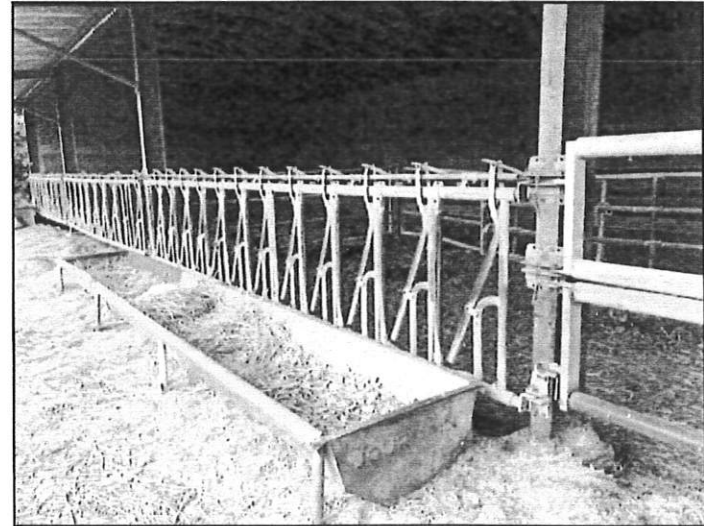
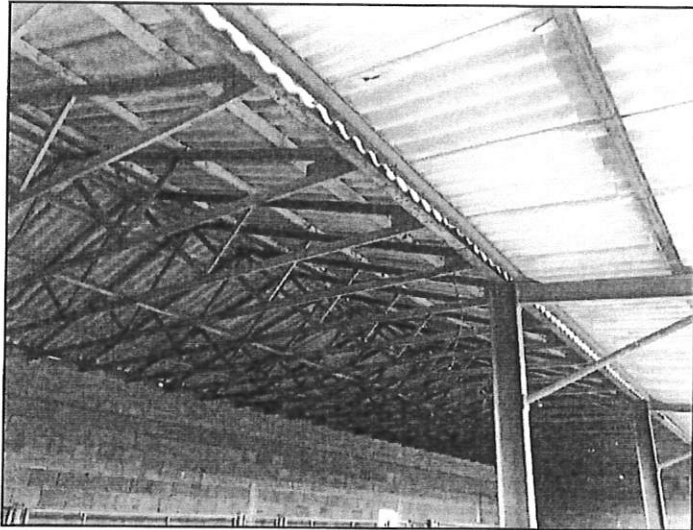
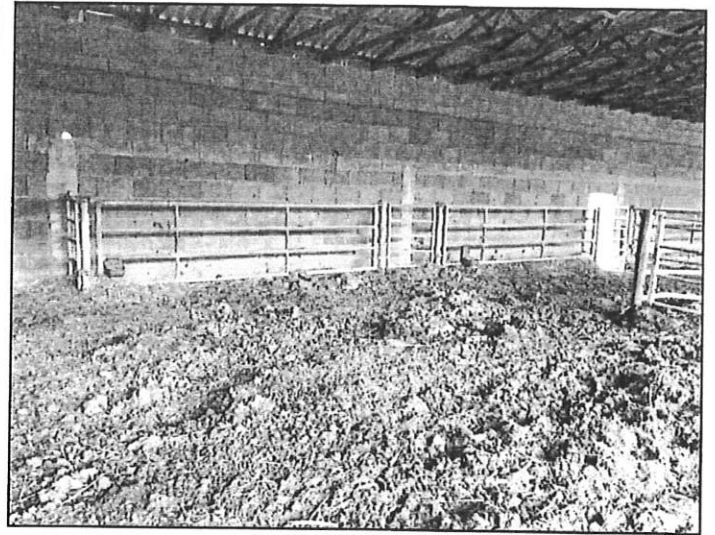
Il existe un second hangar ouvert sur sa façade avant, servant d'étable avec une structure cimentée au sol, recouvert sur la première partie de paille. Structure en agglomérés et charpente métallique avec toit en tôle de fibrociment. Elle sert d'étable avec présence de mangeoires et un accès sur l'arrière.

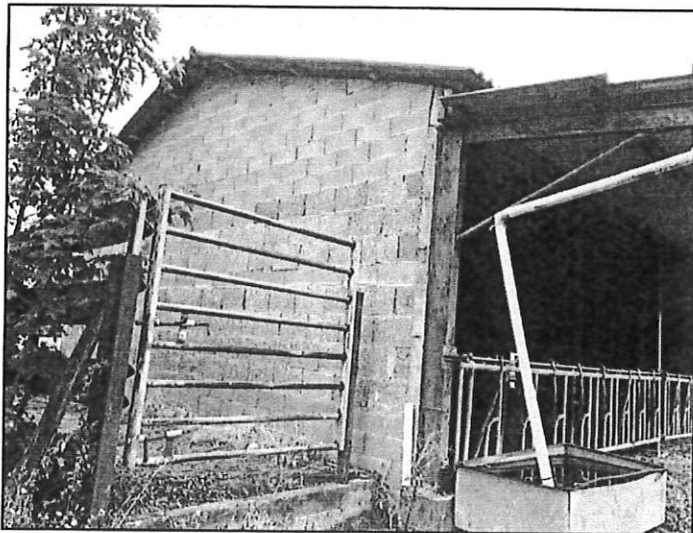
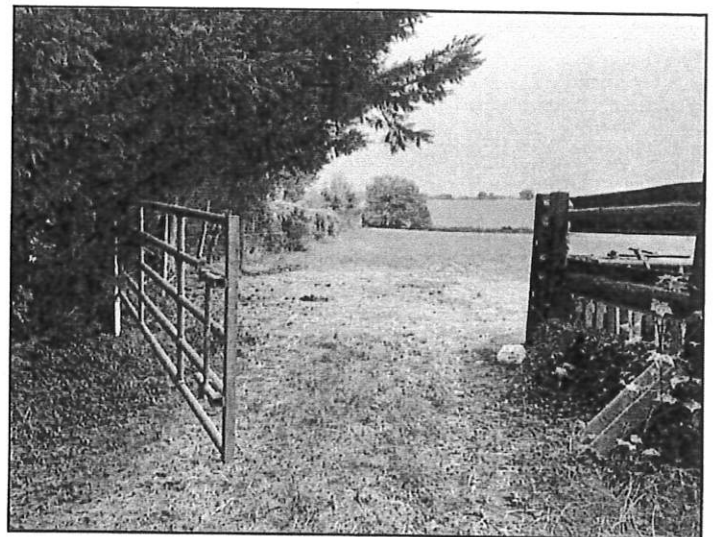
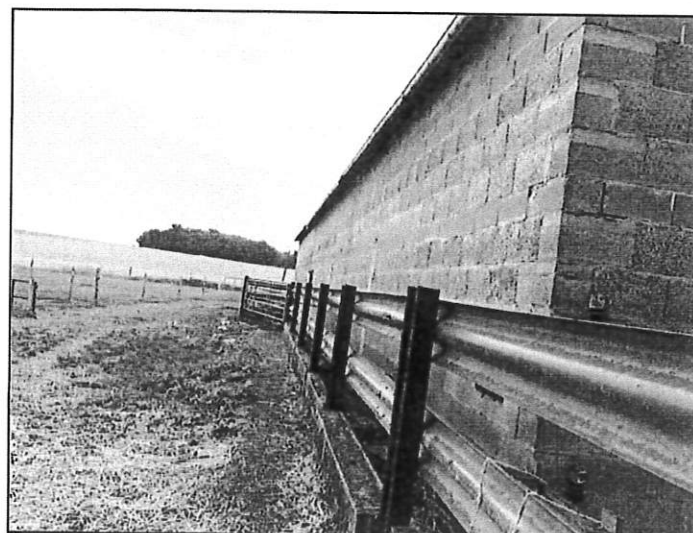
Un portail permet de clôturer l'accès sur la façade arrière, il existe un petit passage avec une barrière en tôle style glissière de sécurité et un autre portail donne l'accès à la porte arrière qui peut être protégée par une porte coulissante en tôle.
