## PROCES-VERBAL DE DESCRIPTION

A l'effet de procéder à la description, sur le fondement de l'article R 322-2 du Code des procédures civiles d'exécution, d'un ensemble immobilier situé sur la commune d'ANGOULEME (16000), Ma Campagne, 12 Rue de la Ferme, figurant au cadastre de ladite commune sous les références suivantes :

# MAISON D'HABITATION

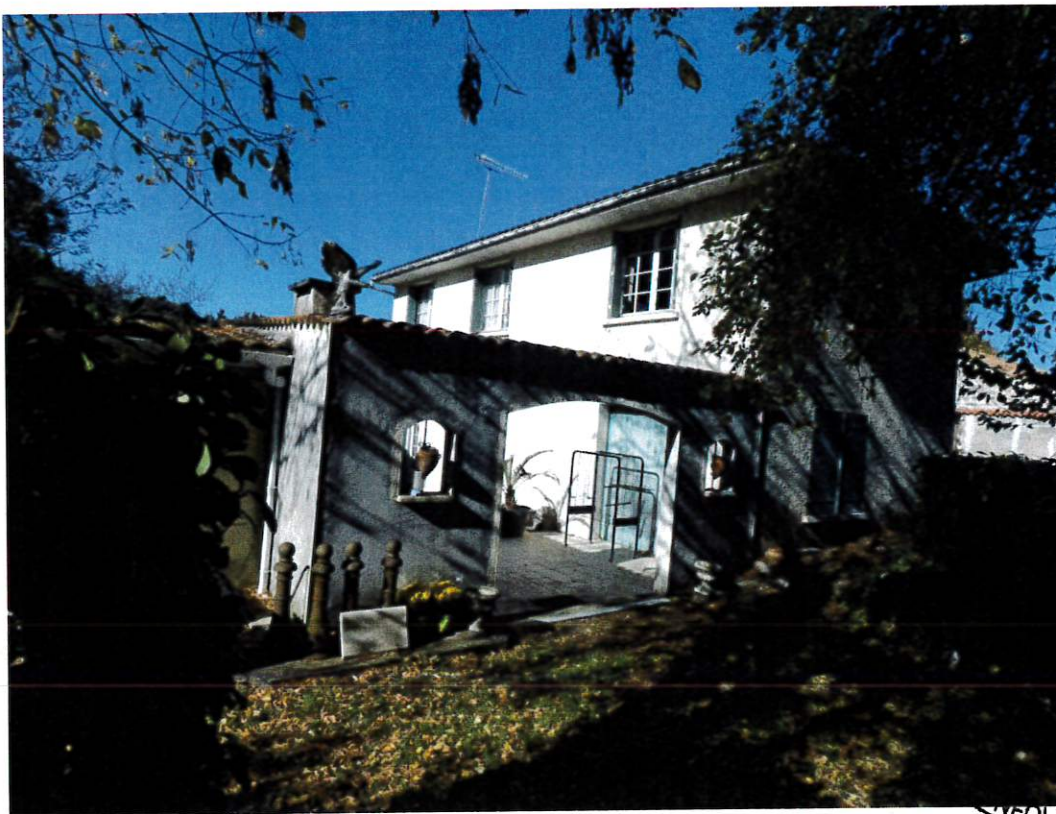
L'accès à la première terrasse s'effectue par un porche ouvert dans un mur recouvert d'un ciment joignant la maison d'habitation à l'atelier. Présence de deux ouvertures de part et d'autre.

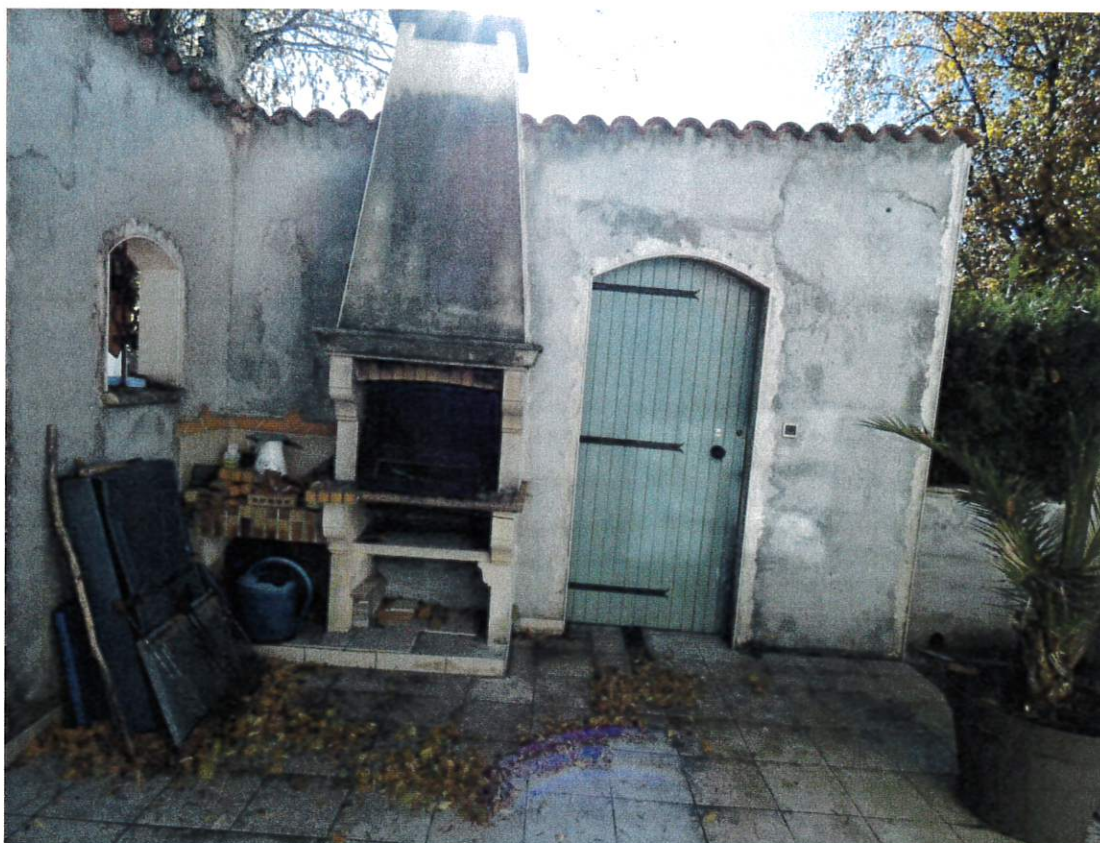
Sur cette terrasse, présence d'un barbecue en pierres positionné contre le mur de l'atelier.

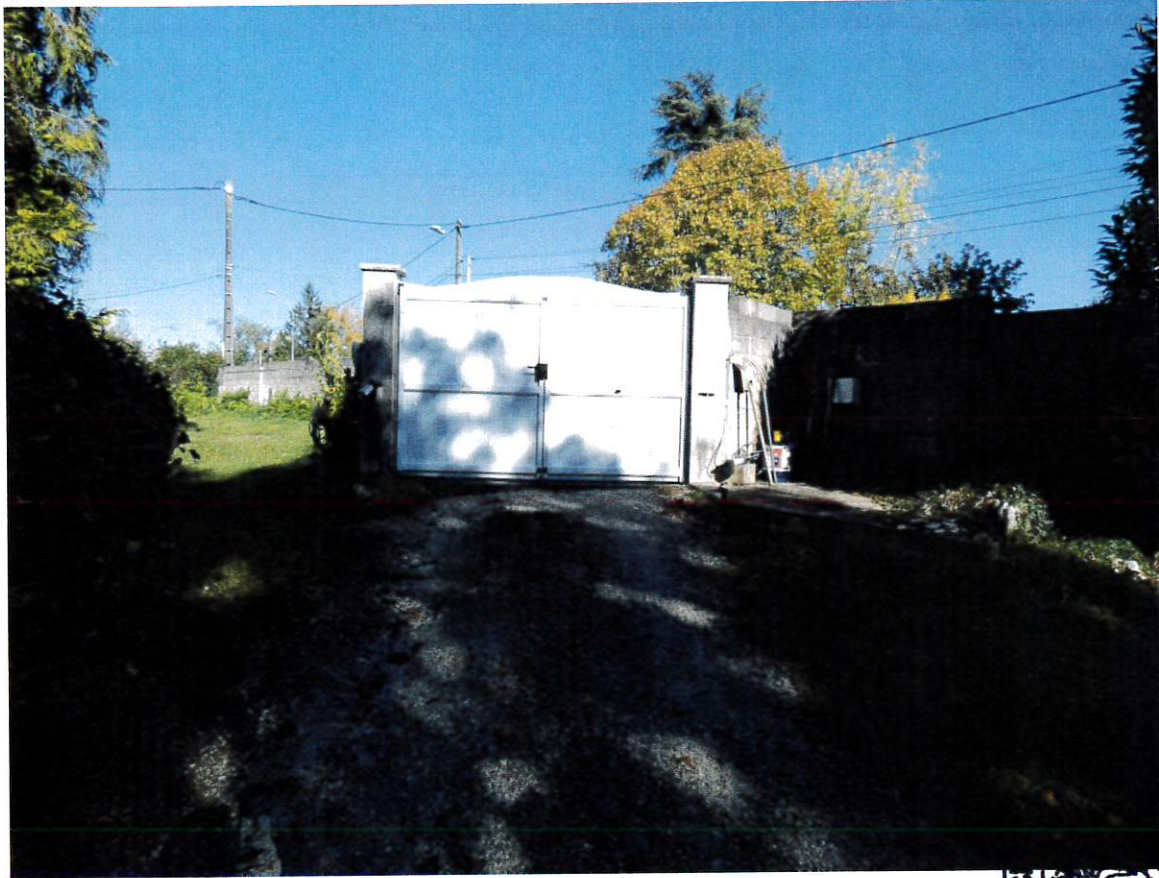
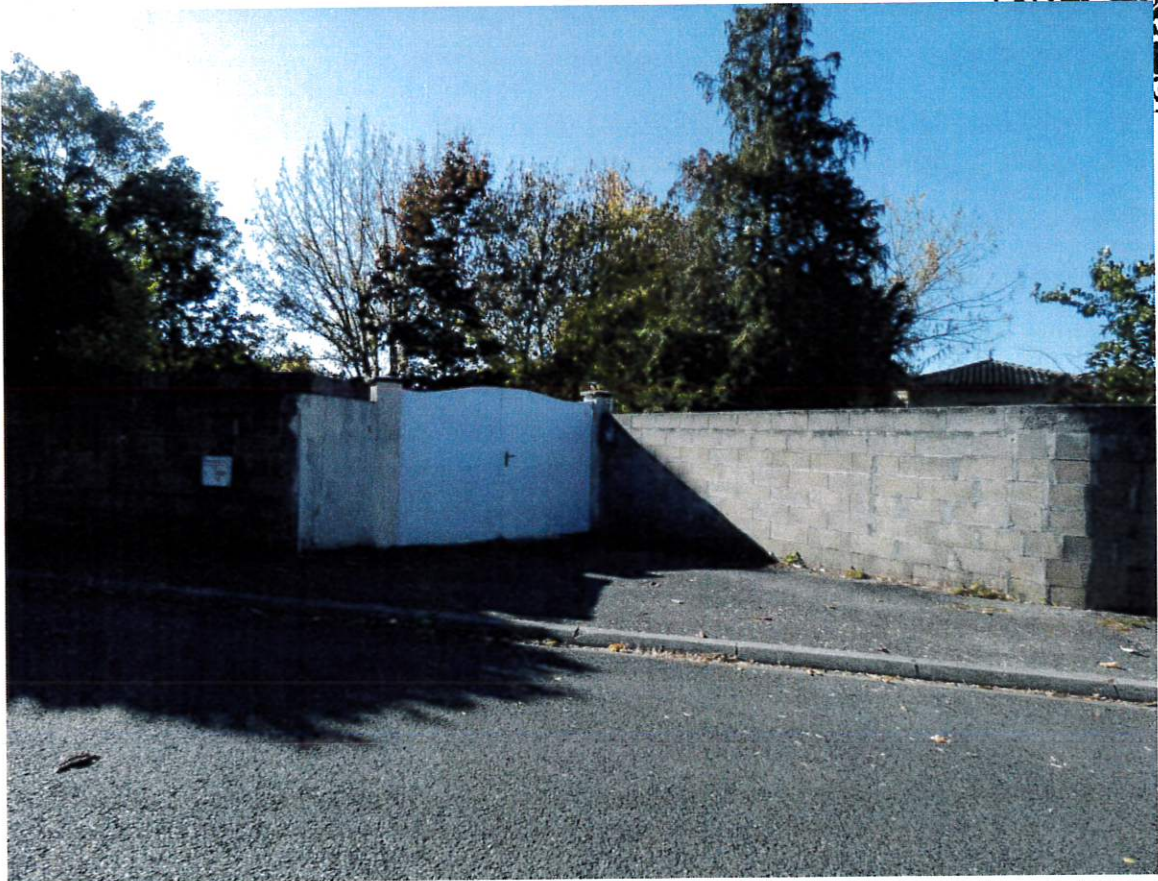
Le mur de clôture donnant sur la Rue de la ferme est en parpaings à l'état brut et comporte un portail d'accès à la parcelle en PVC double battant. Ce portail n'est pas relié à l'électricité.

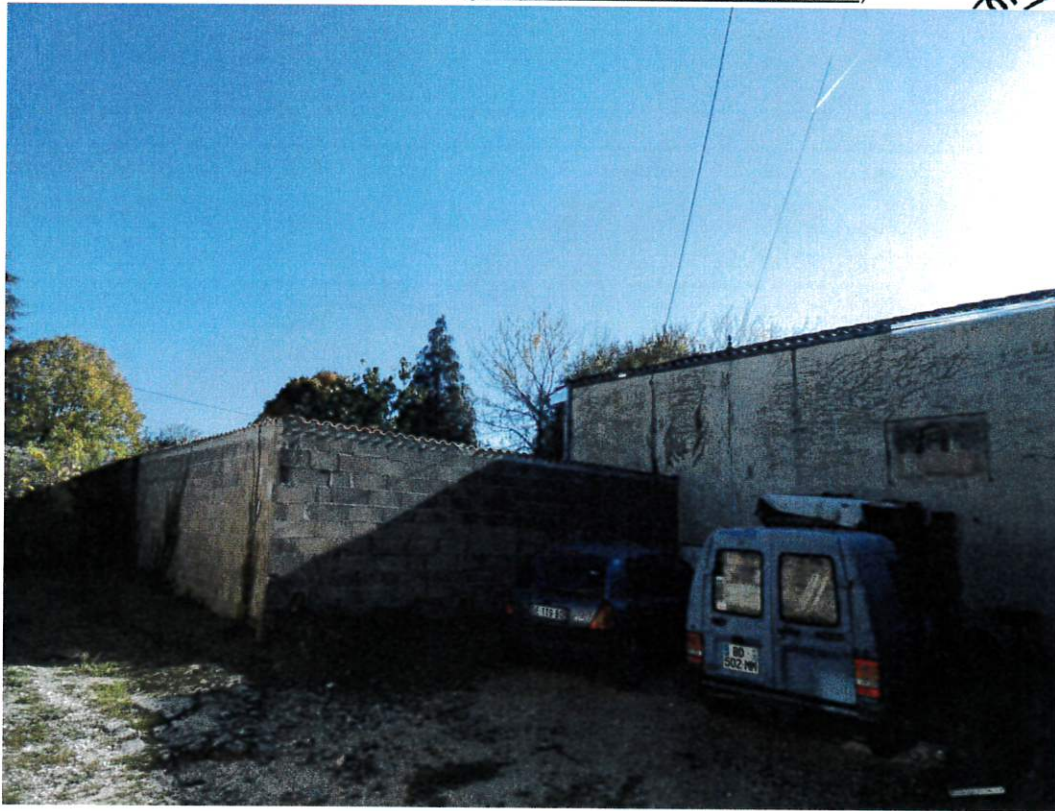
(Photo du mur non-mitoyen prise de la Rue de Baconneau)
